# Informe de incidencia

En relación a la visita realizada el día 17 de marzo de 2016 por el técnico de la empresa Intrameder, en las instalaciones situadas en el Colegio Virgen de Plá, siendo la dirección Avenida Aragón nº2, código postal 44610 en la localidad de Calaceite, provincia de Teruel, se pasa a detallar lo siguiente:

Las instalaciones están ubicadas en la sala de calderas de dicho colegio, y se componen de dos calderas marca Calorintra, modelo Calormatic 55 con números de identificación 016 y 017, con fecha de expedición de las mismas el 17-08-15.

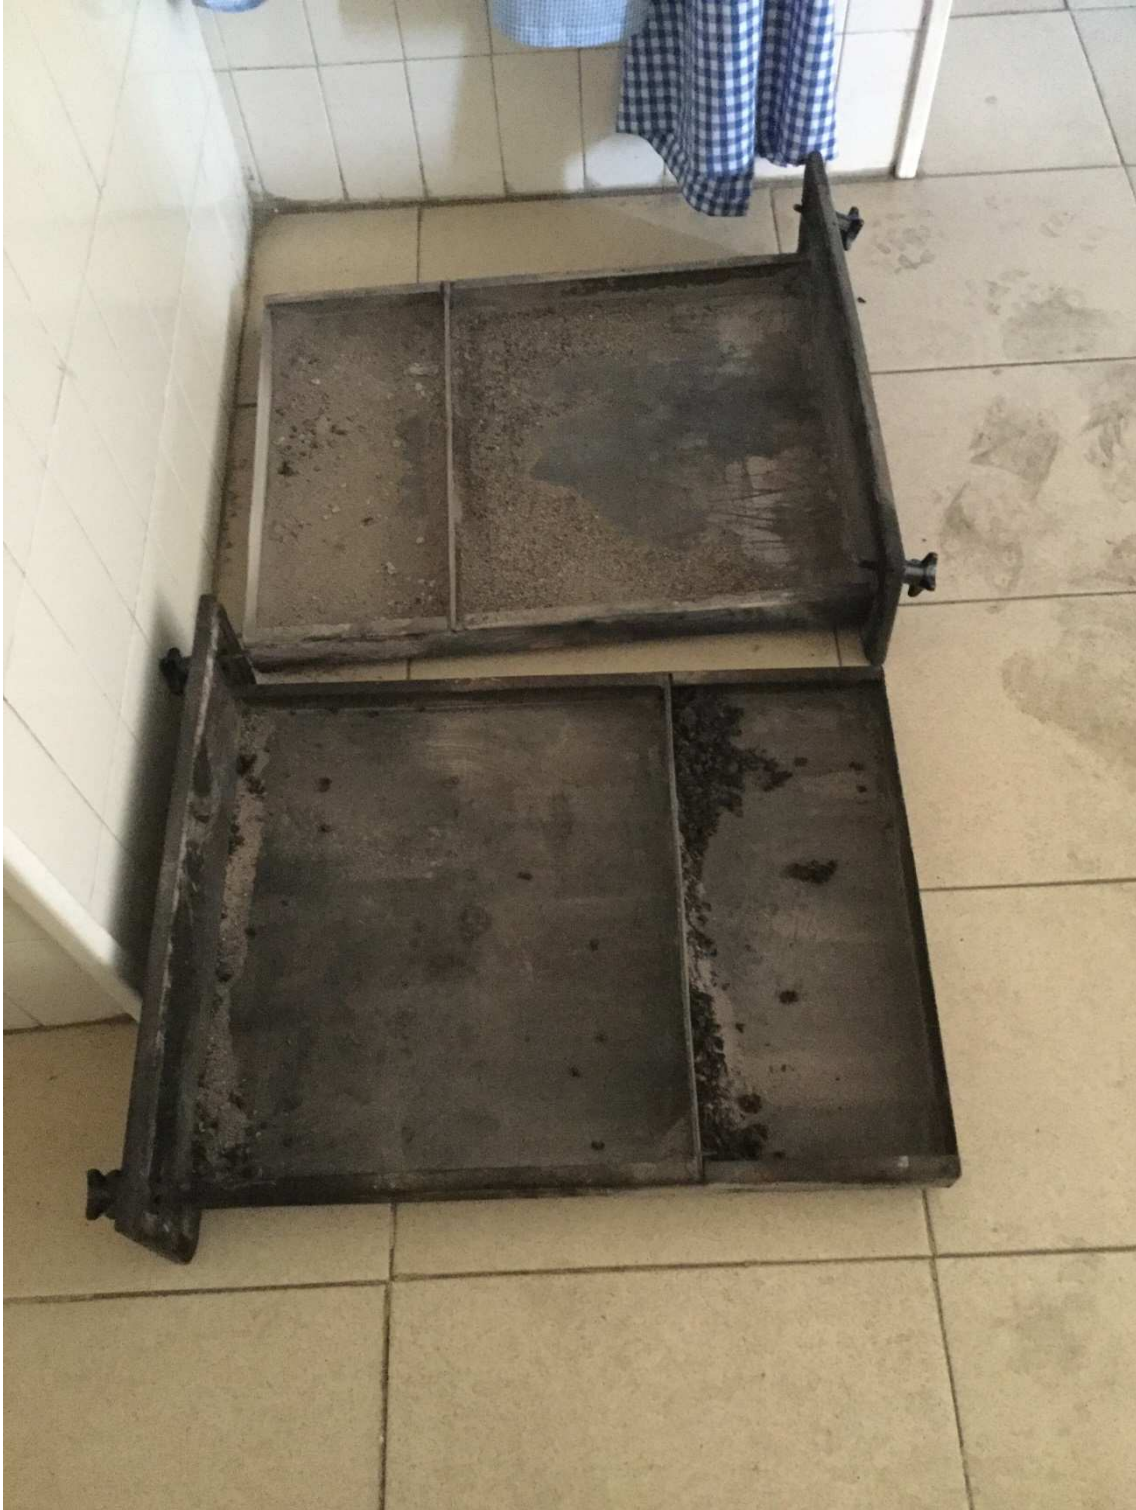
- Como consecuencia del punto anterior, se produjo una deformación en la parte frontal del cajón de ceniza, alterando el sellado correcto de la junta del cajón de humos y perjudicando la estanqueidad en la parte baja de la cámara de combustión.

- Que la deformación del cajón de humos está provocada por la acumulación excesiva de ceniza en la parte posterior del alojamiento del mismo, hecho que imposibilitó la correcta colocación del cajón de ceniza en la cámara y la posterior deformación al forzar el cierre del cajón.

Imagen 1: Cajones deformados (frontal y juntas de aislamiento)

- Sustitución parcial o total de las partes de la caldera afectadas, juntas de estanqueidad, cierres a presión o manivelas.
- Revisión periódica por parte del personal de mantenimiento encargado de las instalaciones, haciendo hincapié en las zonas de acumulación de subproductos de la combustión (quemador y base interior de la caldera).

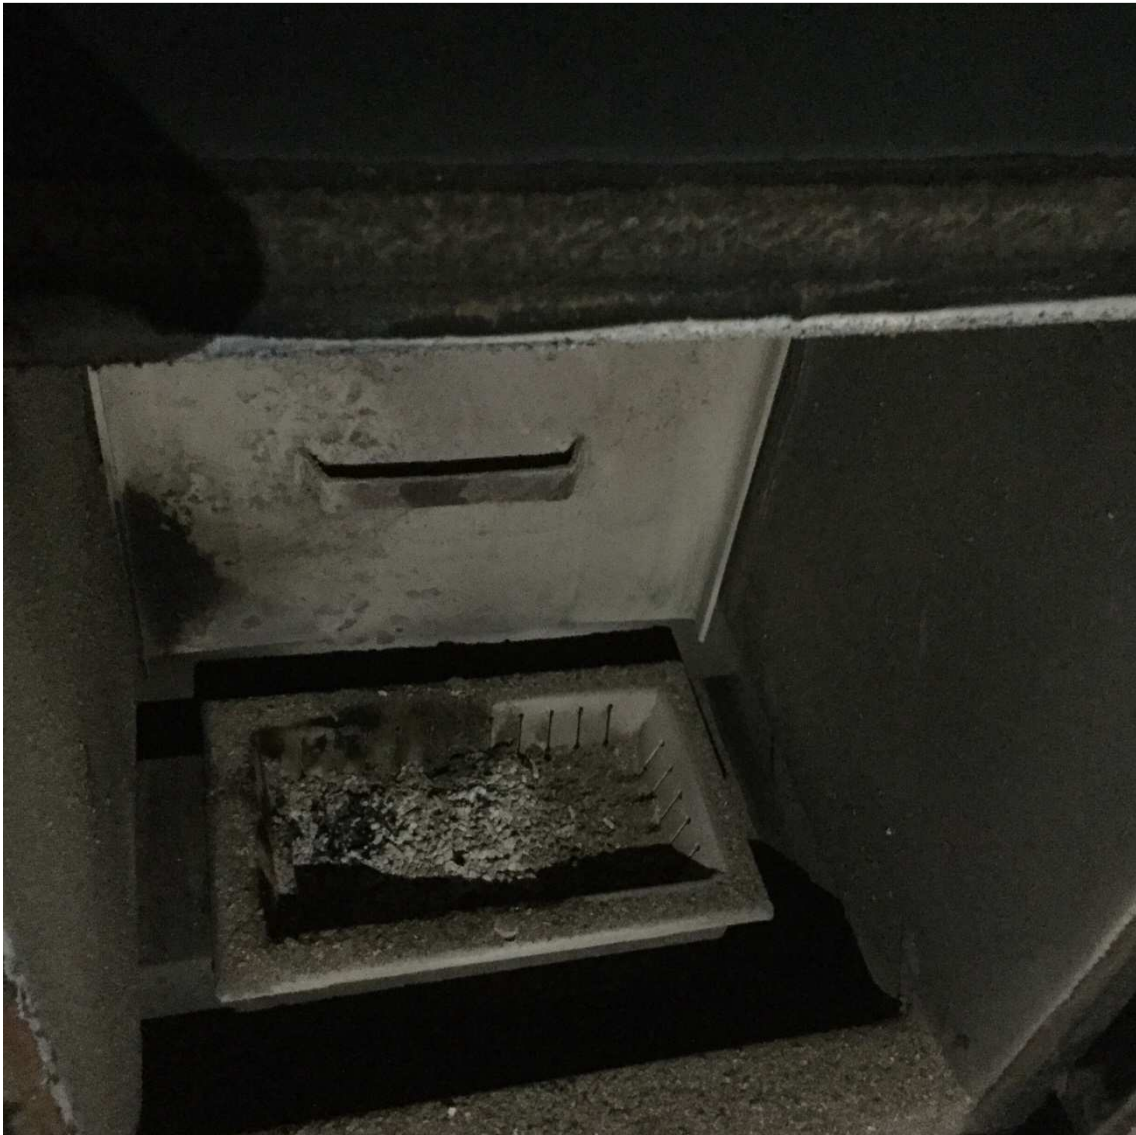
- Que los desbordamientos de combustible fuera del quemador son consecuencia de falta de limpieza de éste, debidos a la obturación de los orificios de encendido y flujo de aire, provocando además continuos intentos de arranque que resultaban fallidos.

Imagen 2: Quemador caldera nº2 (caldera apagada)

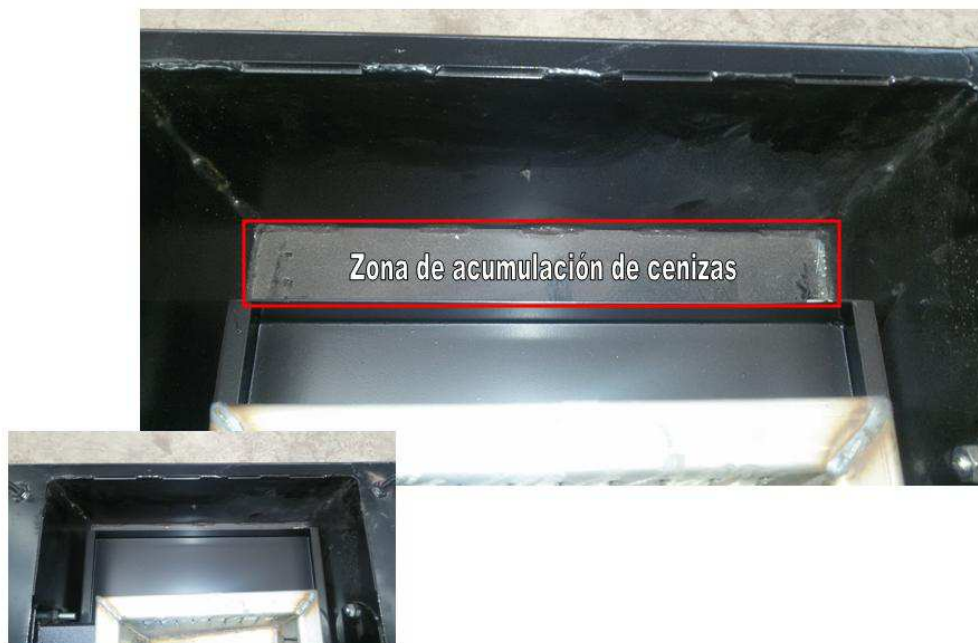
Imagen 4: Vista ampliada de la zona donde se produjo la compactación de ceniza (fondo del alojamiento del cajón de ceniza). (Foto de fábrica).

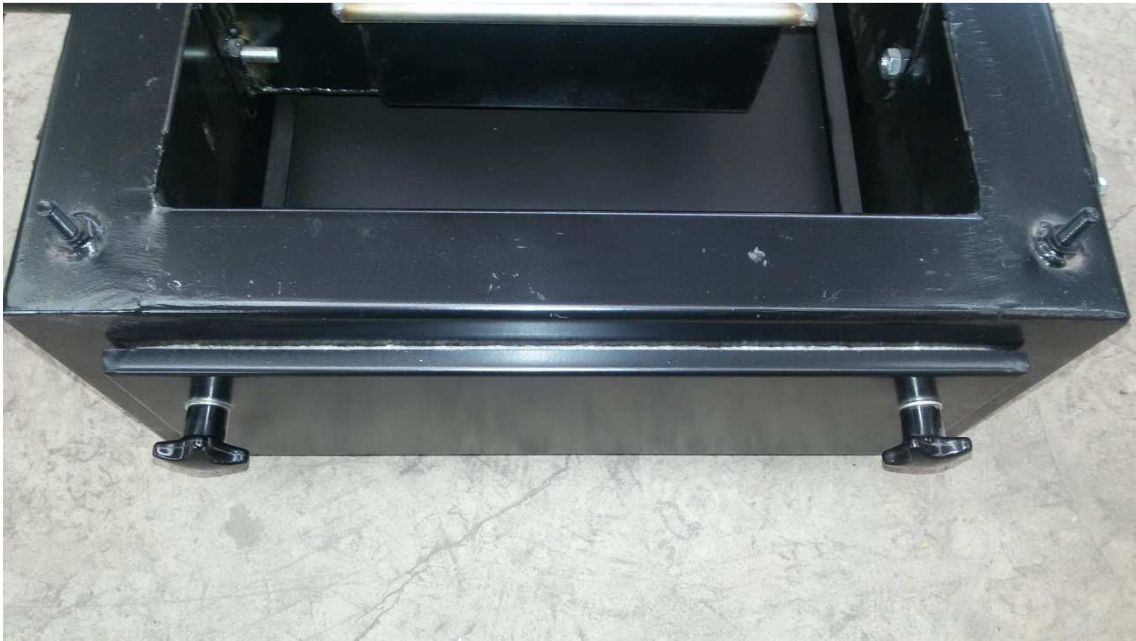
- Que la fuga parcial de humos a la sala de calderas se produjo en la zona del cajón de ceniza, en la junta de hermeticidad del mismo.
- Que las causas de dicha fuga se deben exclusivamente a un mantenimiento inadecuado o insuficiente referente a la limpieza de las calderas.

Imagen 5: Vista del frontal del cajón de ceniza cerrado.

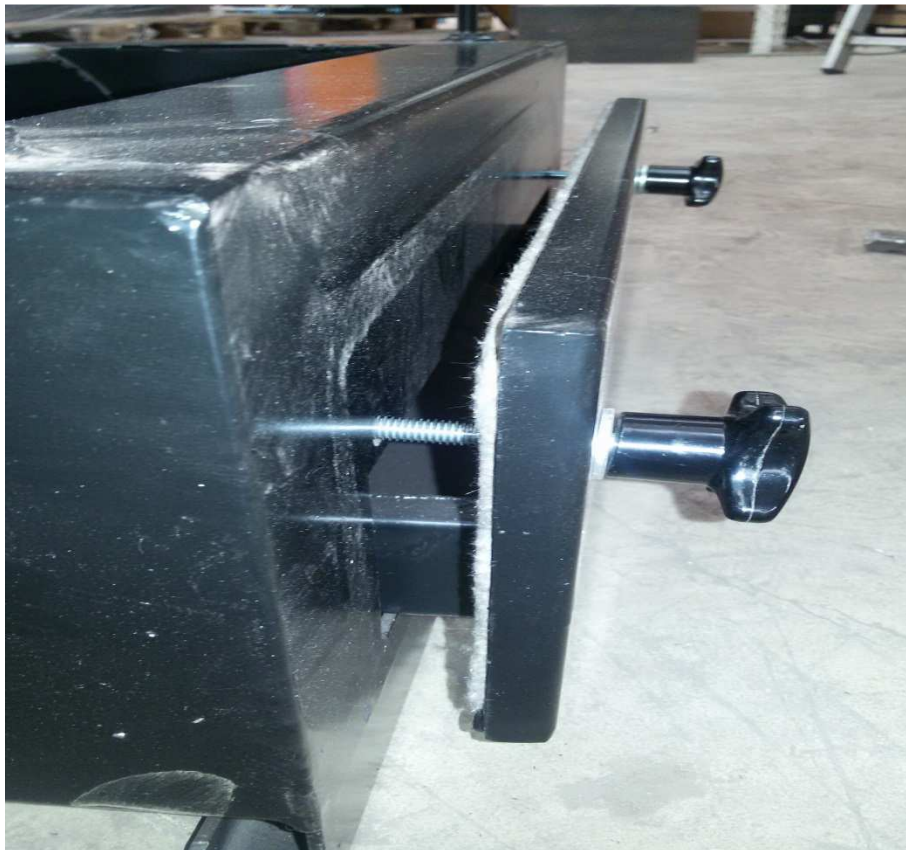
Imagen 6: Detalle de junta aislamiento del cajón y cierres a presión.
