***FICHAS CATALOGRÁFICAS
DE CONSTRUCCIONES EN
PEDRA EN SEC EN LA
COMARCA DEL
MATARRAÑA/MATARRANYA***

BECEITE/BESEIT

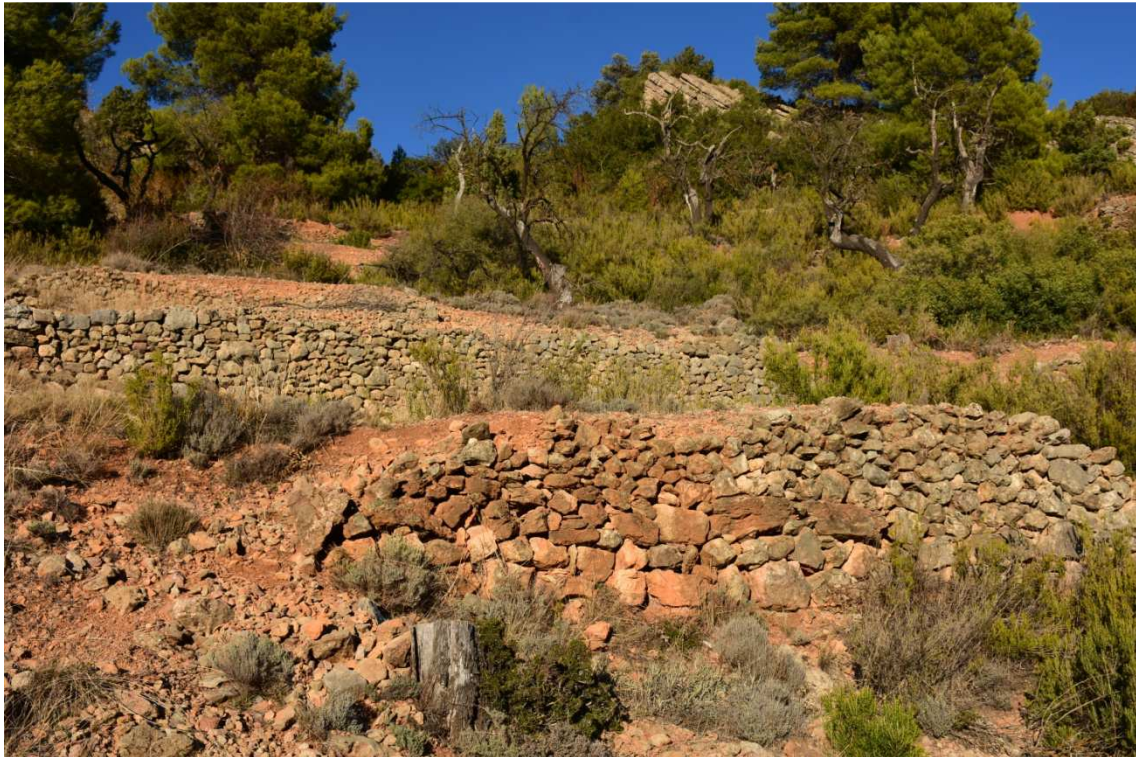
001_BECEITE

Es un conjunto de bancales dispuestos transversalmente a la pendiente de la ladera, paralelos entre sí, que delimitan unas estrechas fajas de tierra donde quedan restos de antiguo cultivo de almendros. Debido a la acusada pendiente, se encuentran muy próximos entre sí y tienen una altura relativamente reducida, que en ningún caso supera los 2 m de altura.

El aparejo de piedra es muy irregular. En algunas de las paredes se han dispuesto como remate piedras más grandes y regulares para consolidar la obra, aunque no está generalizado en todas las fajas.

Estado de conservación: aunque el conjunto se conserva todavía relativamente íntegro, algunas de las paredes presentan tramos derruidos y la práctica totalidad de ellas han comenzado a perder materiales por la parte superior.

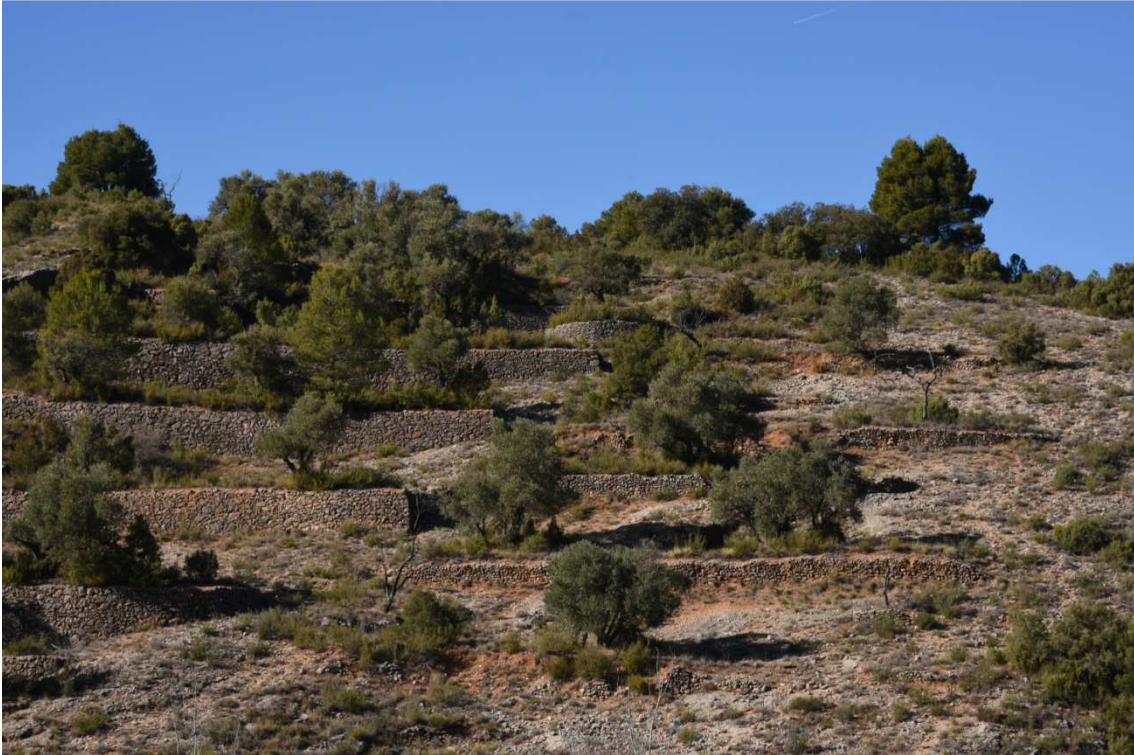
002_BECEITE

Dispuestos en paralelo entre sí, delimitan estrechas fajas de terreno. Aunque en algún ejemplo de la zona superior las paredes presenten el frente curvo, en general tienen un trazado recto. Hay dos conjuntos de paredes, separados por una pronunciada rampa de acceso, sin ninguna continuidad (ni siquiera de cota) entre un lado y otro; las paredes de cada lado tienen distintas características. Aparentemente, el camino central está separando distintas propiedades.

El conjunto más interesante es el situado a la izquierda. De mayor altura que el contiguo, con paredes que pueden oscilar en torno a los 3 m, también el aparejo es más grande y está mejor trabado. Destaca especialmente la obra de las esquinas, de geometrías muy limpias, que se prolongan en cortos tramos de contención por los laterales.

El conjunto del lado derecho presenta paredes de menor altura, que en ningún caso superan los dos m. El aparejo es más pequeño e irregular y, en algunos casos, parece haber aprovechado cantos de río.

Estado de conservación: bueno. El conjunto de la derecha presenta un estado relativamente peor, con pequeños tramos de derrumbe en los extremos de las terrazas inferiores.

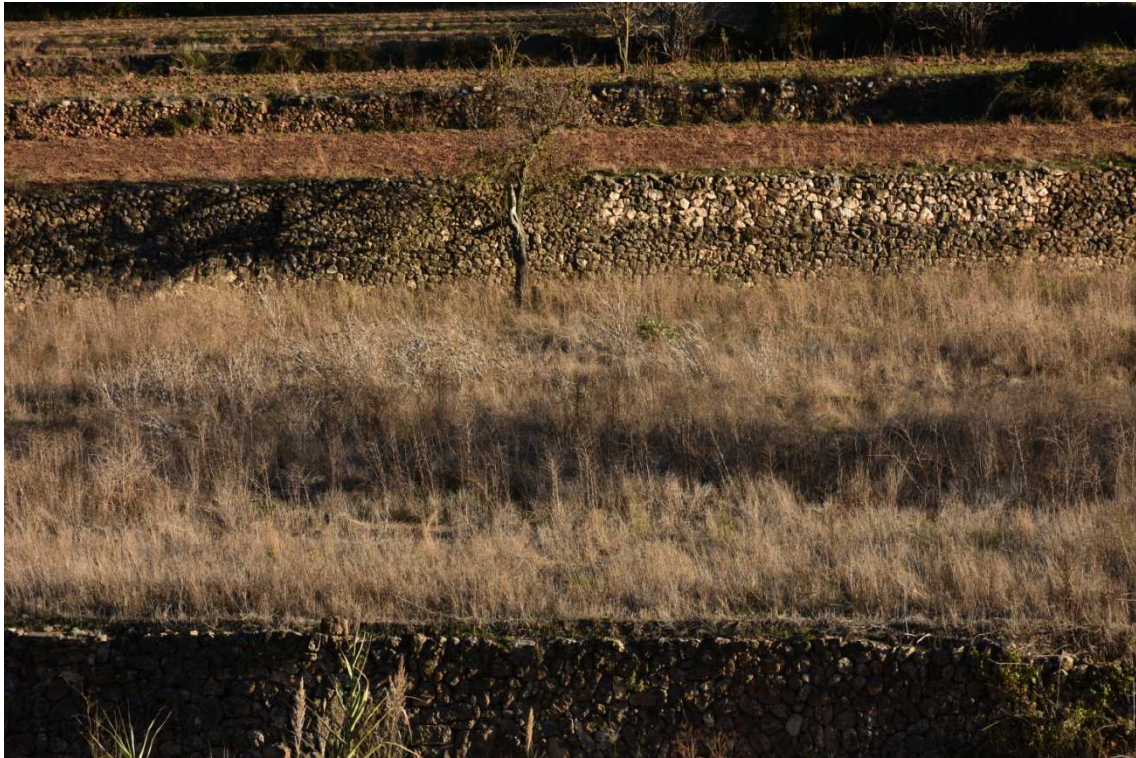
003_BECEITE

Descripción: en una zona con escasa pendiente, conjunto de cuatro grandes terrazas cuyos frentes están reforzados por paredes de mampostería en seco de alturas muy variables, entre 1 y 3 m.

Están realizadas con un aparejo muy irregular que, en la mitad inferior de los muros, trata de disponerse en hiladas lineales y, en la superior, se colocan de forma más heterogénea.

Estado de conservación: bueno

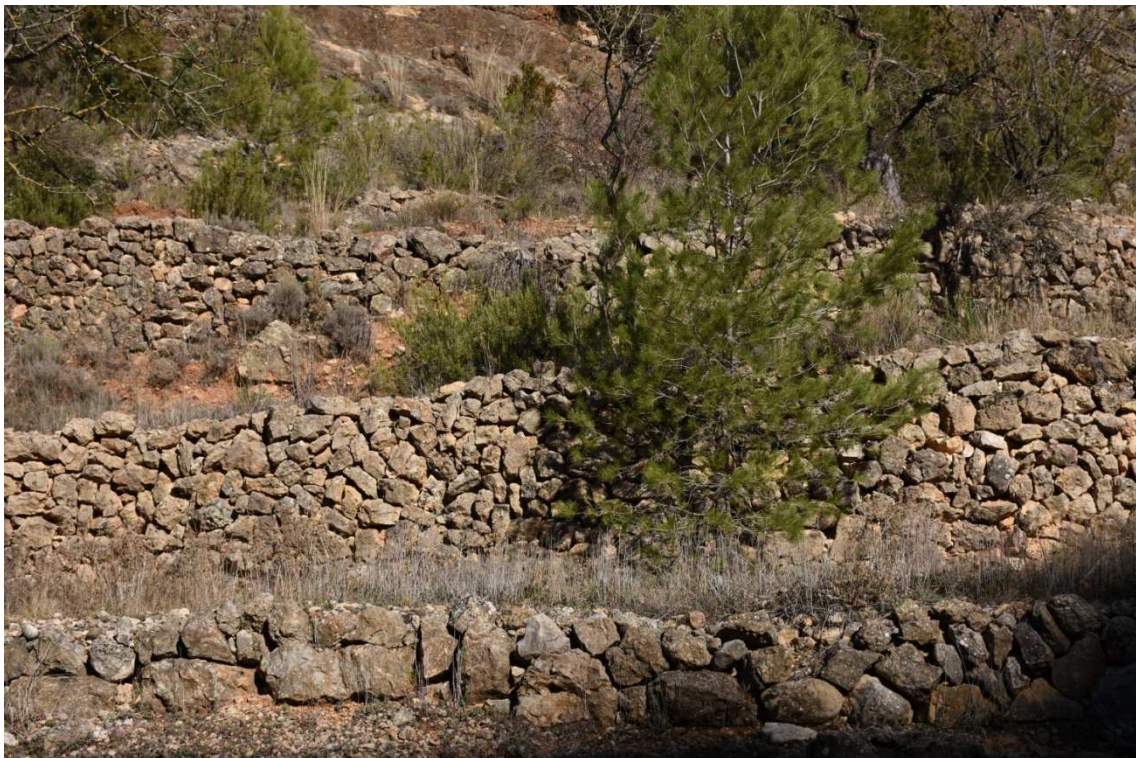
004_BECEITE

Descripción: conjunto de cuatro paredes de alturas muy variables, desde 80 cm hasta 1,80-2 m, que delimitan otras tantas terrazas muy estrechas con restos de cultivos de almendros.

Salvo en la terraza inferior, compuesta por 2-3 hiladas de piedras de gran tamaño y cierta regularidad, el aparejo de las restantes paredes es muy irregular y se dispone de forma desordenada.

En la terraza superior hay un *maset*, de planta rectangular, con cubierta de tejas a un agua.

Estado de conservación: bueno

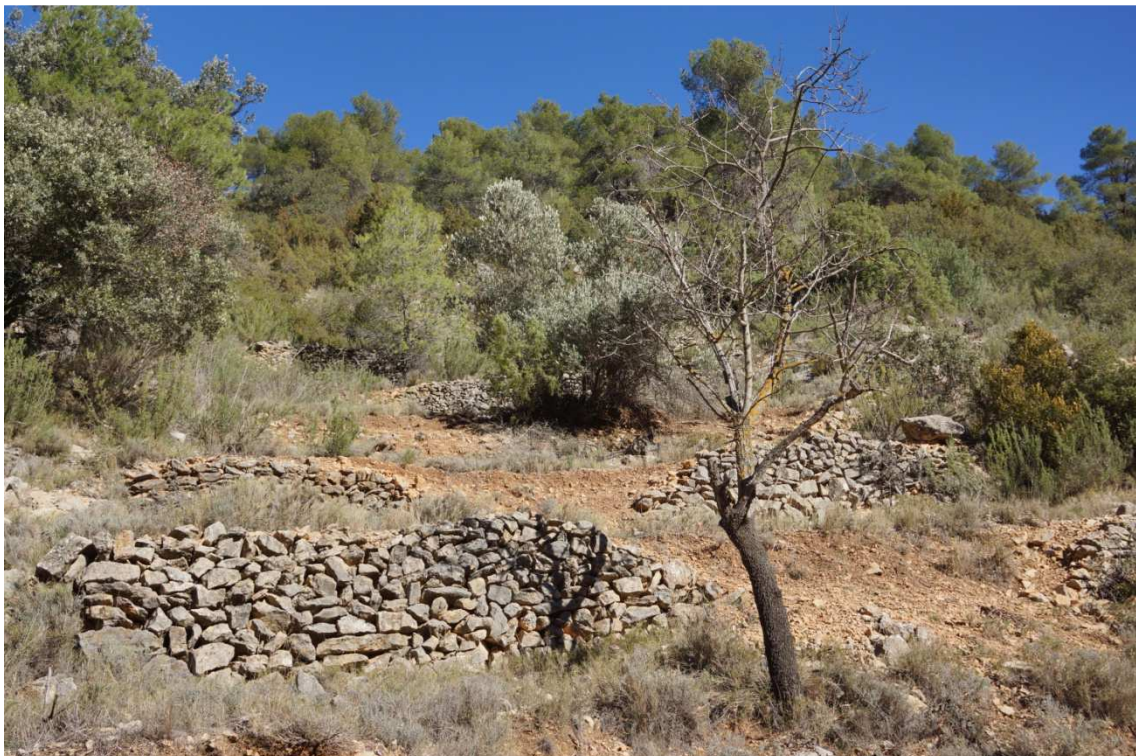
005_BECEITE

Descripción: en el camino del *Parrissal*, a una distancia todavía moderada del pueblo, existe un numeroso conjunto de terrazas en las dos laderas que vierten al río Matarraña.

Todas ellas se caracterizan por disponer de muros de refuerzo realizados en piedra caliza, con un aparejo muy irregular, de escasa altura. Las terrazas son de escasa profundidad, debido a la pendiente de la ladera.

Estado de conservación: variado, aunque en general se conservan en buen estado.

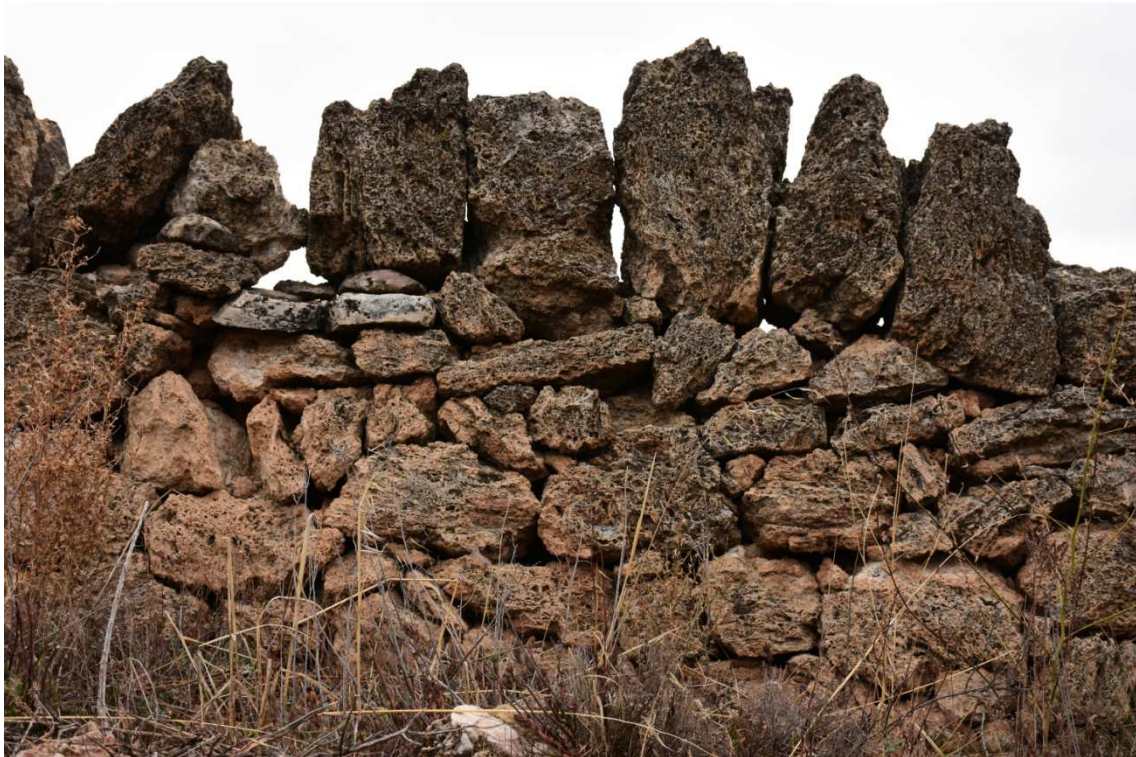
006_BECEITE

Descripción: se conservan aproximadamente 50 m de muro, de un metro de altura. Está realizado con un aparejo de piedra toba muy irregular, calzado con abundantes falcas de pequeño tamaño.

La parte más elaborada es el remate del muro, mediante piezas grandes, mínimamente picadas para obtener una terminación en ángulo, dispuestas verticalmente a *rastell*.

Estado de conservación: bueno

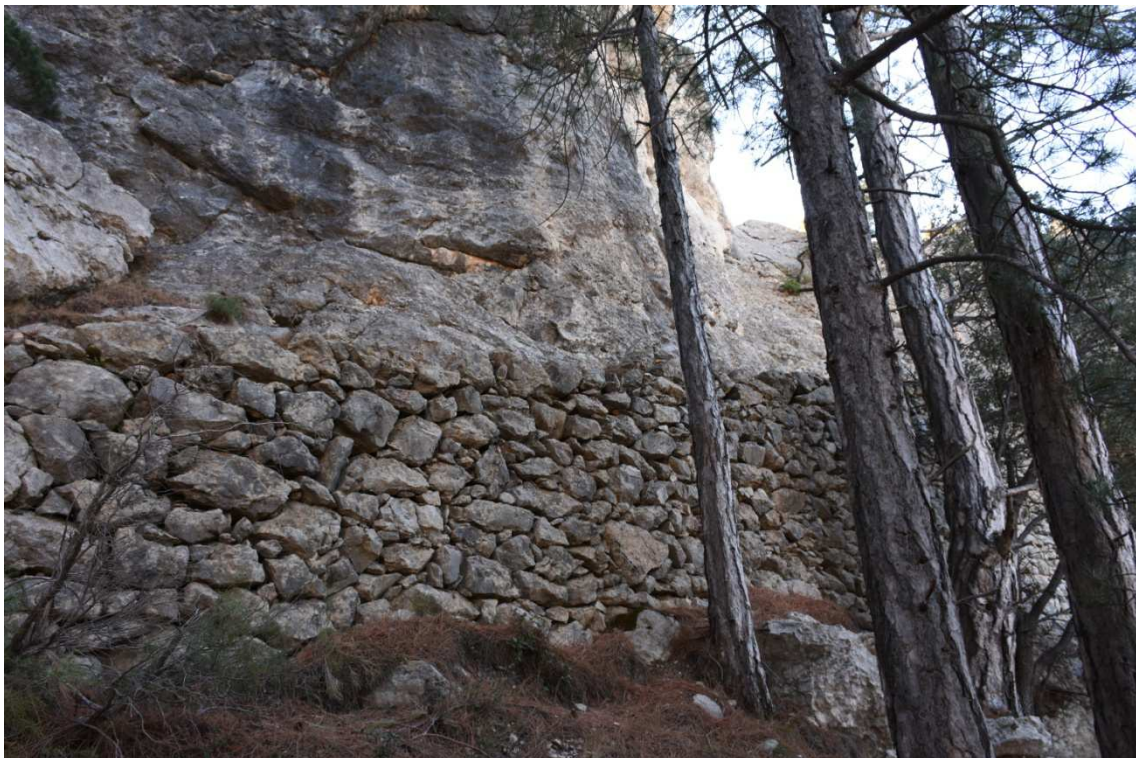
007_BECEITE

Descripción: uno de los tramos del camino que conduce a la mina, discurriendo a los pies de una pared caliza, está reforzado por el lado opuesto mediante un sólido muro de mampostería aparejada en seco.

Está aparejado con enormes bloques de caliza, de formas y dimensiones muy irregulares, calzados con abundantes falcas del mismo material.

Estado de conservación: bueno

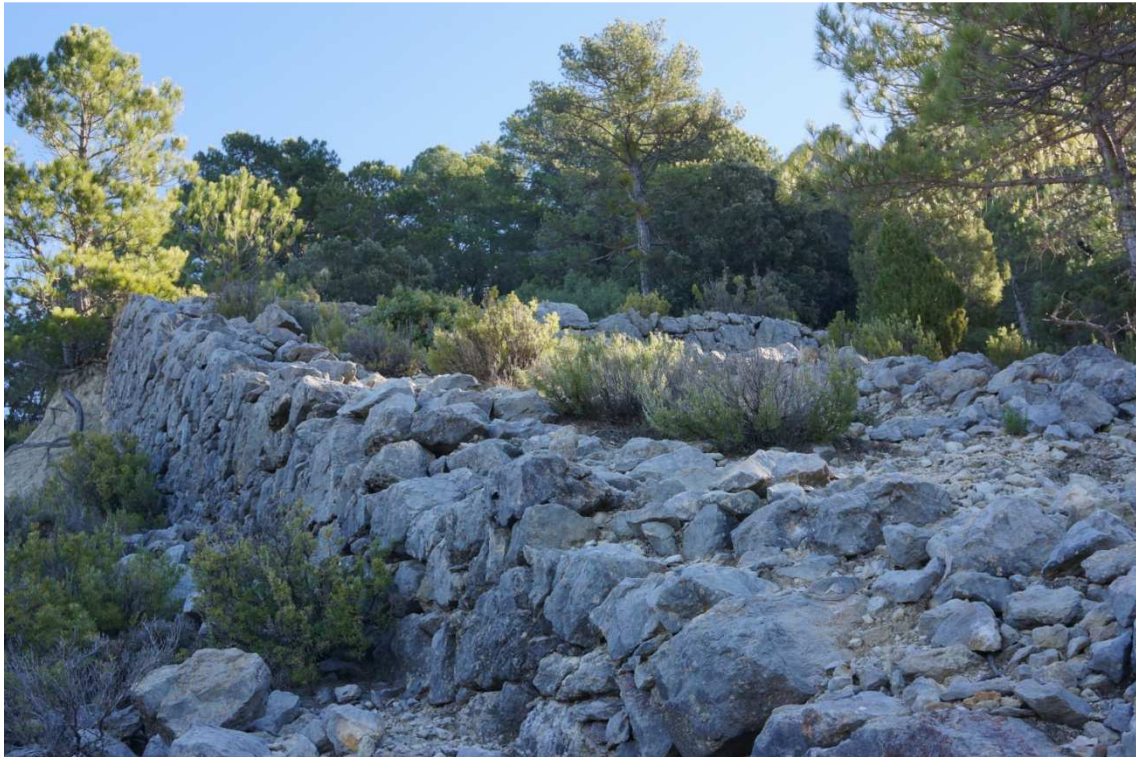
008_BECEITE

En una plataforma natural, cuyo frente está reforzado por un muro de mampostería en seco, se eleva el edificio que albergaba la maquinaria de manejo de las sirgas. Se trata de una sencilla construcción cuadrangular, realizada en mampostería caliza con mortero de barro, con uno de sus frentes totalmente abiertos. Se conservan en su interior las estructuras de hormigón correspondientes a dos tornos para la sujeción de otras tantas sirgas.

A escasos metros se encuentra el arranque de la rampa, cuyo trazado se puede seguir a lo largo de unos 100 metros, dado lo accidentado del terreno. Es una construcción de tierra compactada de unos 2 m de anchura, cuya altura varía entre los casi 2 m del inicio a poco más de 1 m en algunos tramos.

Sus laterales están reforzados por obra de mampostería caliza asentada en seco. Se trata de bloques de enorme tamaño, que conforman un aparejo completamente irregular.

Estado de conservación: bueno

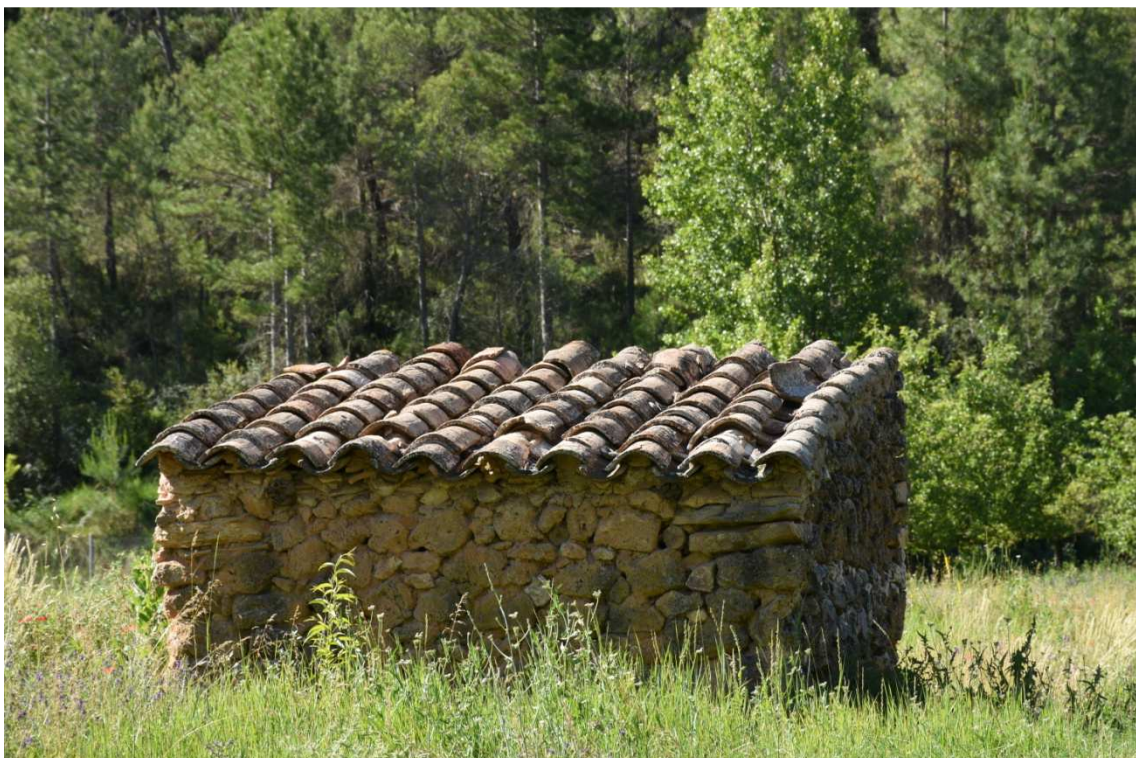
009_BECEITE

Descripción: construcción representativa de una sencilla tipología destinada al almacenaje de aperos y al albergue ocasional de los agricultores, dada la escasa distancia del pueblo a la que se encuentra.

De planta rectangular, está realizada con mampostería de toba, de pequeño tamaño y formas muy irregulares, trabada con abundante argamasa de barro.

El acceso se encuentra en uno de sus lados largos. Es un vano adintelado mediante viga de madera.

Estado de conservación: bueno

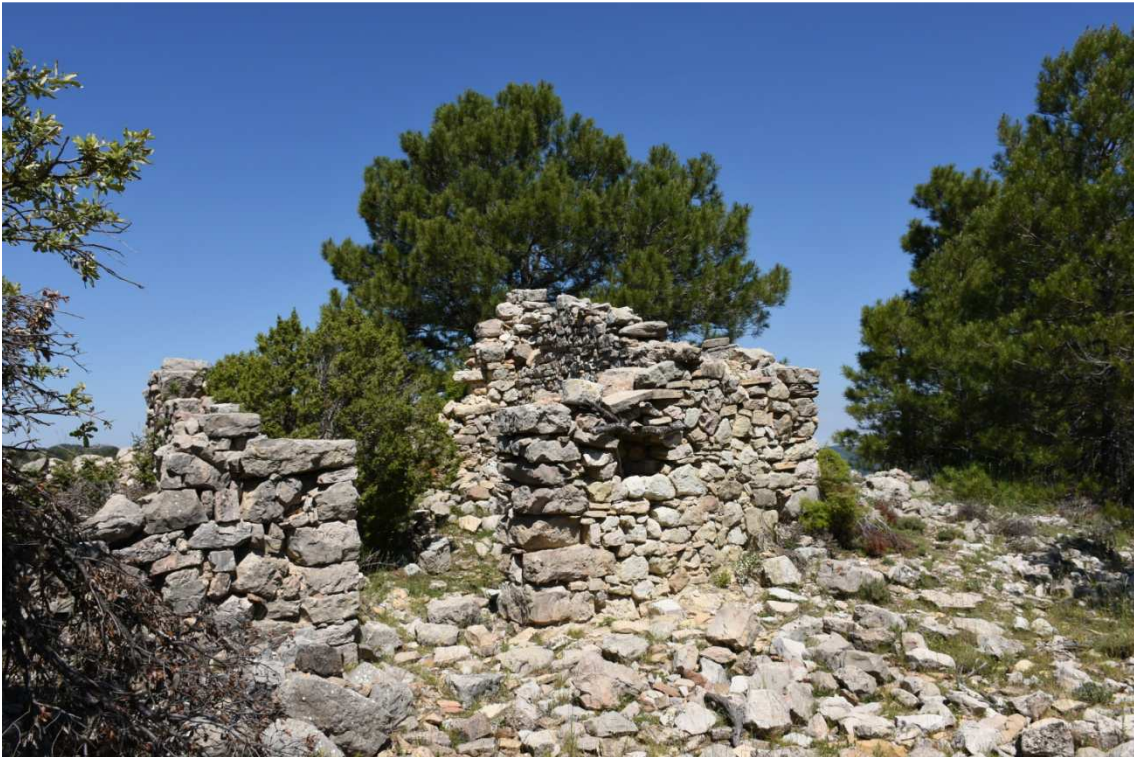
010_BECEITE

Descripción: se trata de un conjunto de dos corrales para ganado ovino y una pequeña construcción para el pastor, cuya función debió ser albergar el ganado durante estancias de verano en el monte, relativamente prolongadas. Todos los edificios se encuentran en avanzado estado de ruina.

Las tres construcciones están adosadas entre sí, por sus lados largos. Los corrales, de mayor tamaño, tienen aproximadamente el doble de longitud que el habitáculo humano.

Están realizados con piedra caliza muy irregular. Las piezas más grandes se reservan para los vanos, que se encuentran en los lados largos, orientados al este.

La desaparición de las cubiertas y de la parte superior de la mayoría de los muros impide mayores precisiones.

Estado de conservación: ruina avanzada

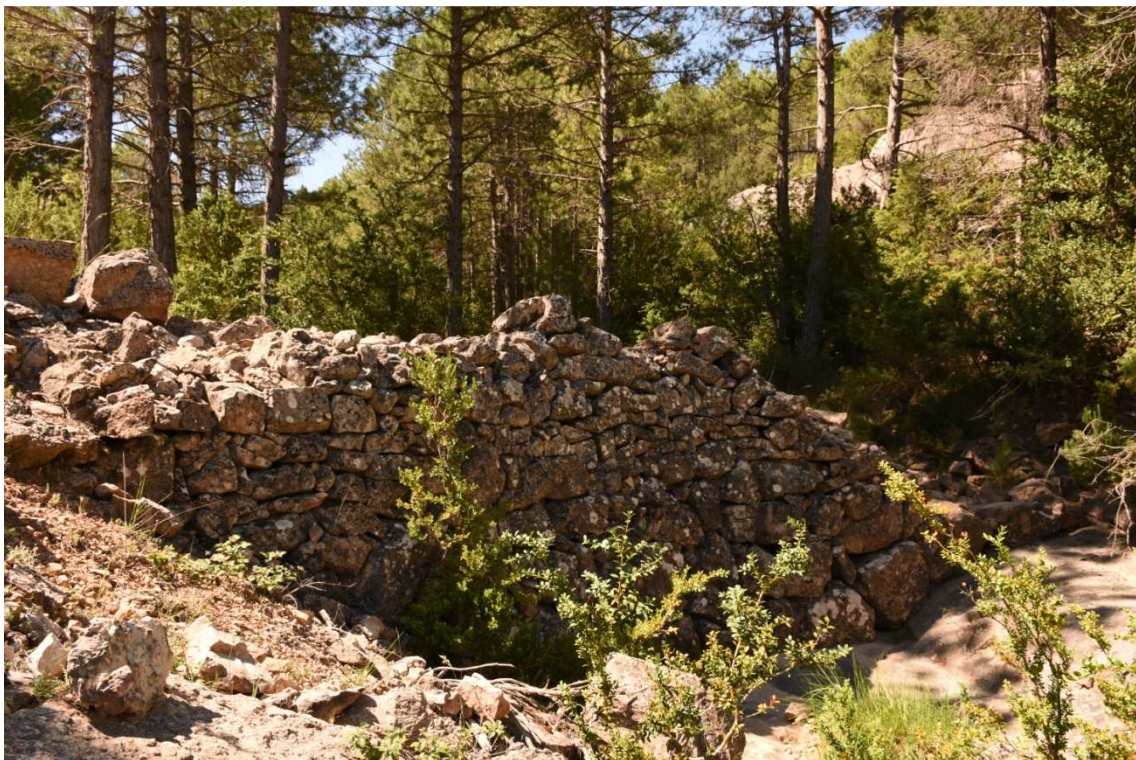
011_BECEITE

Presa realizada mediante un amontonamiento de pequeña piedra caliza que configura una gran pared de aproximadamente 1,5-2 m de grosor y algo más de 2 m de altura. Los mampuestos de mayor tamaño y regularidad se reservan para ambos frentes.

Estado de conservación: uno de sus extremos se ha hundido, el resto se encuentra en buen estado.
