***FICHAS CATALOGRÁFICAS  
DE CONSTRUCCIONES EN  
PEDRA EN SEC EN LA  
COMARCA DEL  
MATARRAÑA/MATARRANYA***

***CRETAS/QUERETES***

## FONT D'EN COMA

001\_Cretas 1-INM-TER-027-086-026

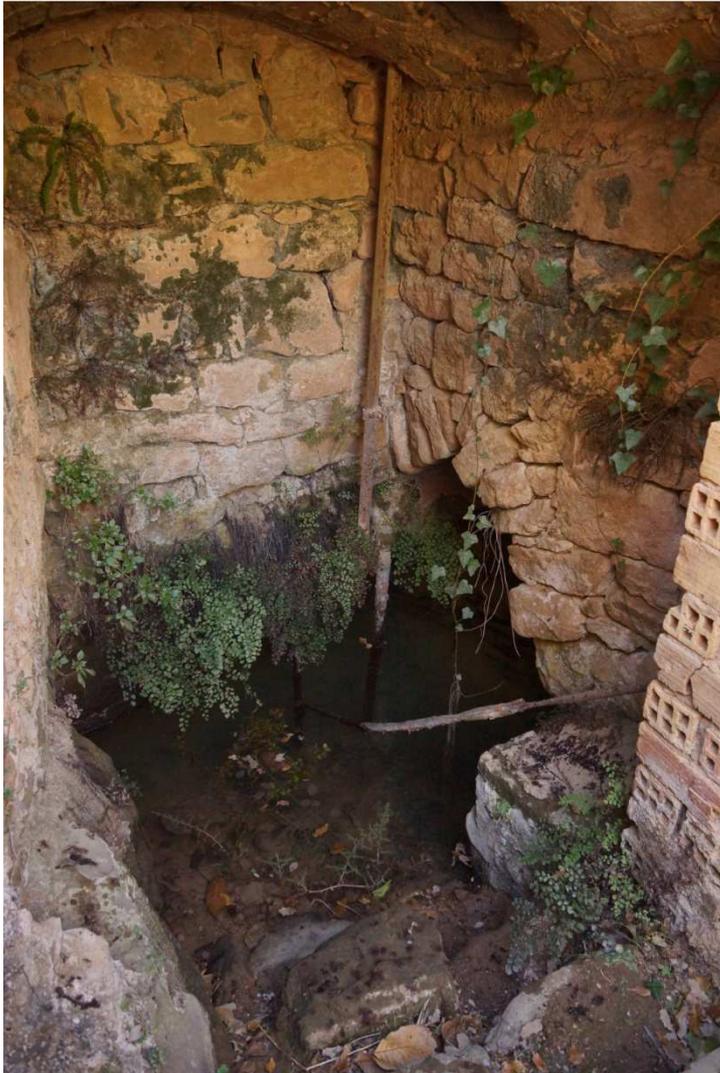
La *Font d'en Coma* de Cretas, se ajusta a estas características. Se trata de una galería excavada, de 5 m de longitud, que conduce al depósito de agua, situado a una profundidad aproximada de 2,50 m.

Al exterior presenta una abertura rectangular con los laterales ligeramente curvos, parcialmente cubierta, delimitada por una hilada de grandes piezas de mampostería (cuya parte superior está actualmente enlucida con cemento) que sobresalen por encima del nivel del suelo, cerrando el muro de piedra seca que refuerza las paredes de la galería de descenso. Se desciende al depósito mediante una galería de escaleras de piedra, con las paredes totalmente revestidas de obra de mampostería, cuyo tramo inicial se encuentra a cielo abierto y cuyo segundo tramo está cubierto con una bóveda rebajada, realizada en cemento en fechas recientes, probablemente sustituyendo a la original de piedra, que debió desplomarse.

El depósito presenta una planta irregular de forma casi trebolada. Uno de los laterales tiene una peculiar abertura en arco apuntado de trazado ligeramente irregular: puede tratarse de una ampliación lateral del depósito o bien del hueco de entrada del agua desde el manantial que abastece la fuente.

Todas las paredes están revestidas con obra de mampostería de arenisca, aparejada en seco, con esporádicos refuerzos de mortero de barro en algunos puntos. Es también el caso del arco apuntado de la parte inferior, cuyas dovelas están aparejadas en seco, con puntuales refuerzos de barro.

Al exterior, en uno de los extremos de la abertura, presenta dos pilas monolíticas utilizadas como abrevaderos. Están adosadas entre sí, dispuestas escalonadamente y comunicadas mediante una abertura en el lateral de la pieza superior, de manera que el agua discurra hacia la segunda.

Estado de conservación: a pesar del crecimiento de vegetación en diversos puntos del interior de la fuente, especialmente en su parte inferior debido a la humedad, que a medio-largo plazo pueden afectar a la solidez del paramento de piedra que reviste el perímetro de la galería, la obra no presenta problemas de carácter estructural que pongan en peligro su conservación.

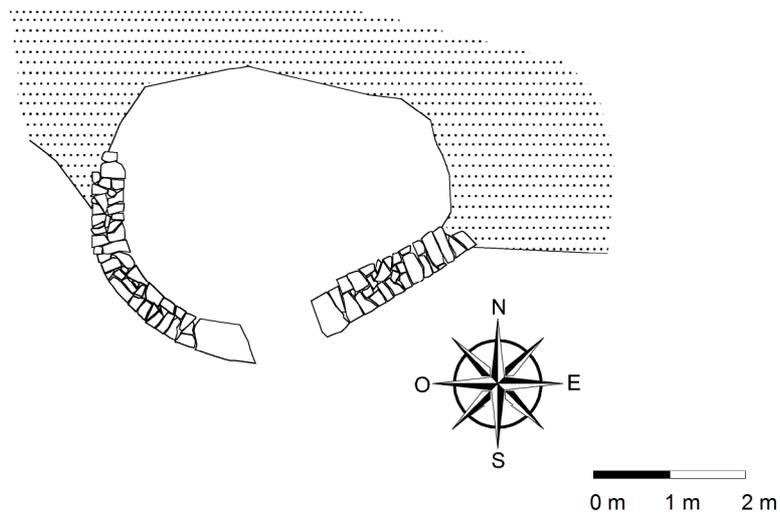
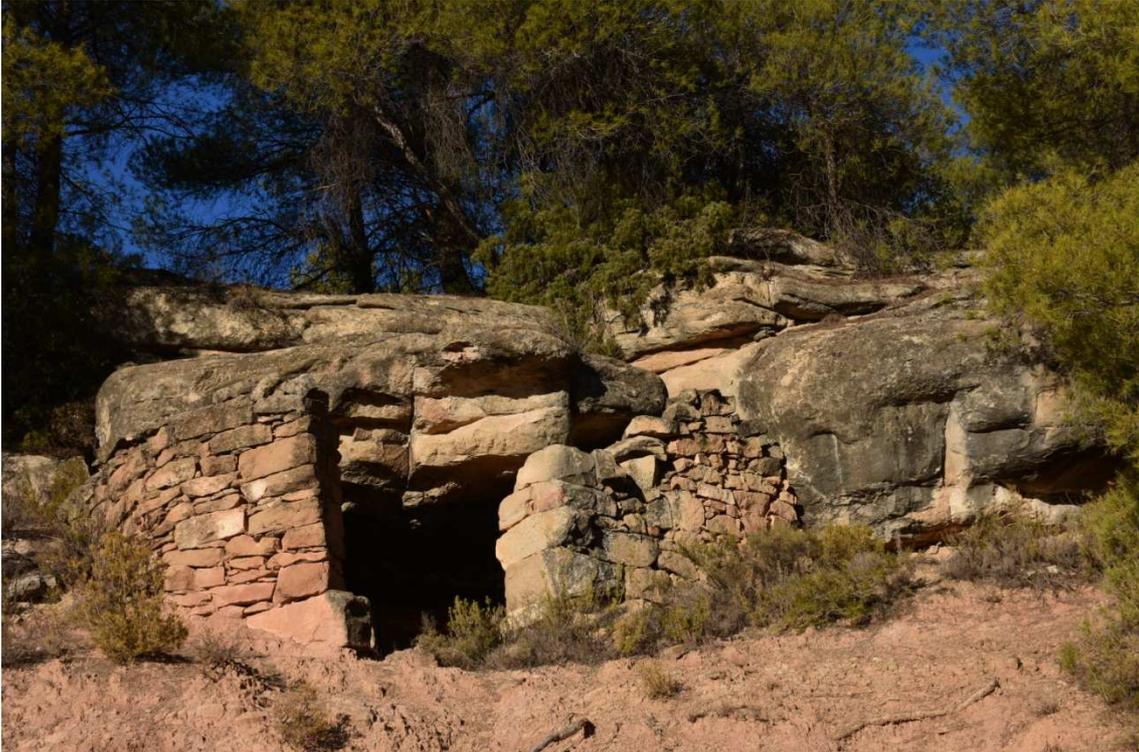
## Planta

Construida en lo alto de la ladera aprovechando un gran afloramiento de arenisca, se trata de una sencilla construcción que utiliza como cubierta un saliente de la roca y consta exclusivamente de dos muros de diferente longitud que cierran el hueco por el frente. Entre ambos muros queda un hueco de acceso. Este tipo de refugios, muy habituales en esta zona de la sierra de Portolés, son denominados por la población local *maset* o *cova*.

El muro de la derecha, más corto, se limita a cerrar el hueco bajo la roca. El de la izquierda, con el fin de ampliar el espacio interior, avanza ligeramente más allá del saliente de arenisca, adoptando un trazado curvo, de forma que genera un pequeño espacio descubierto ante la zona protegida por la roca.

Ambos muros están realizados en mampostería de arenisca, de tamaños muy heterogéneos, asentada en seco. En ambos casos, se trata de paredes de doble cara. Sin embargo, sus aparejos presentan características ligeramente diferentes.

En el muro de la derecha, más pequeño y con menores problemas de estabilidad al estar más asentado en el terreno, se disponen en general las piedras de menor tamaño. Las piezas más grandes y planas se reservan para el extremo donde se encuentra el hueco.

El aparejo del lado izquierdo es en general más grande y más regular, si bien sus tamaños son muy variables; muchas de las piezas están calzadas con falcas de pequeño tamaño. En general se reservan piezas más grandes y regulares para la cara exterior del muro, mientras que la interior es mucho más irregular. También en este caso, las piedras de mayor tamaño, posiblemente alisadas y ligeramente canteadas, se disponen en el hueco de la puerta,

alternando hiladas a soga y a tizón. De este modo, las piezas a tizón abarcan ambas caras de la pared, trabándolas mejor y desempeñando un papel de refuerzo.

Estado de conservación: bueno. Por el momento no presenta pérdidas significativas de material ni problemas de estabilidad.

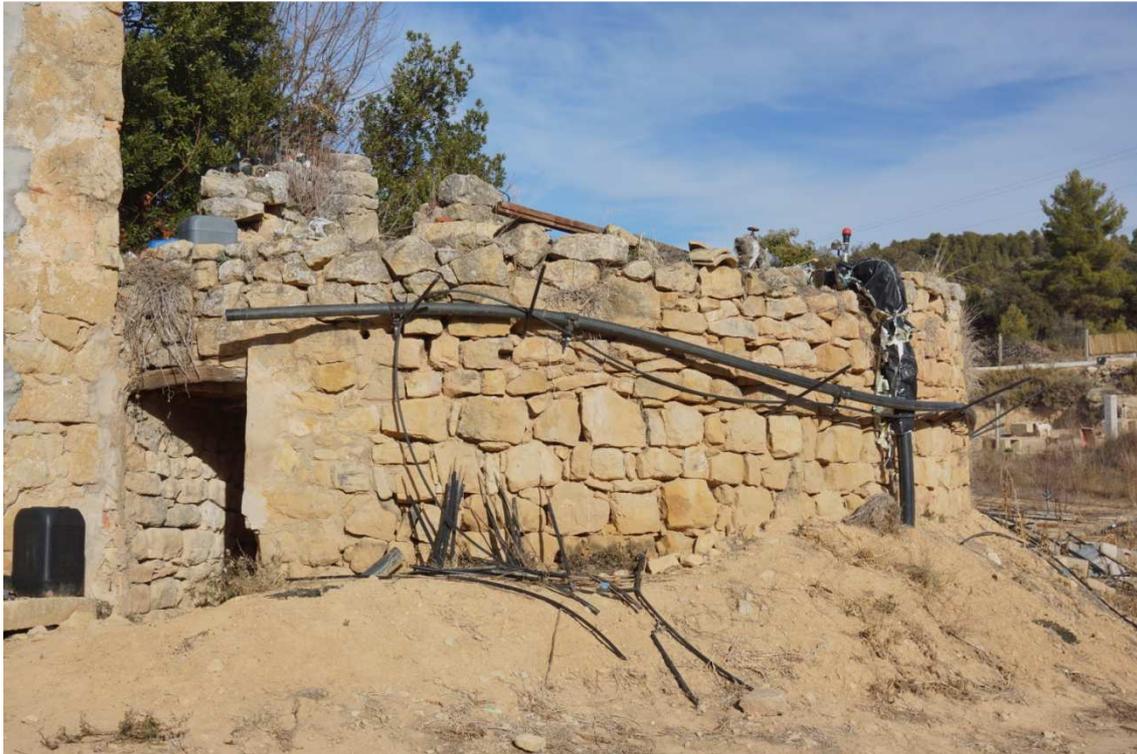
003\_Cretas 1-INM-TER-027-086-028

Se trata de un pozo con noria para extracción de agua, rodeado de una plataforma circular sobreelevada para el giro de la caballería. Se encuentra también relativamente transformado.

El pozo propiamente dicho se encuentra hoy cegado casi en su totalidad, aunque sigue utilizándose para la extracción de agua. Al exterior sobresalía del suelo un pretil de planta oval, que ha sido parcialmente desmontado. Se conserva un segmento que estaba elevado sobre el resto para albergar la estructura de sostén del eje de la noria, así como parte del sector más bajo del pretil.

Está rodeado por una plataforma elevada de tierra de planta circular, destinada al movimiento de la caballería que hacía girar la noria, que actualmente está recubierto con cemento. El perímetro exterior está también reforzado con obra en piedra seca de grandes bloques de mampostería de arenisca; esta obra es el único elemento que se conserva sin alteraciones. En la base de la plataforma, junto a la esquina del *maset*, se abre una puerta adintelada que permitía el acceso al interior del pozo.

Estado de conservación: transformada la obra original, continúa en uso.

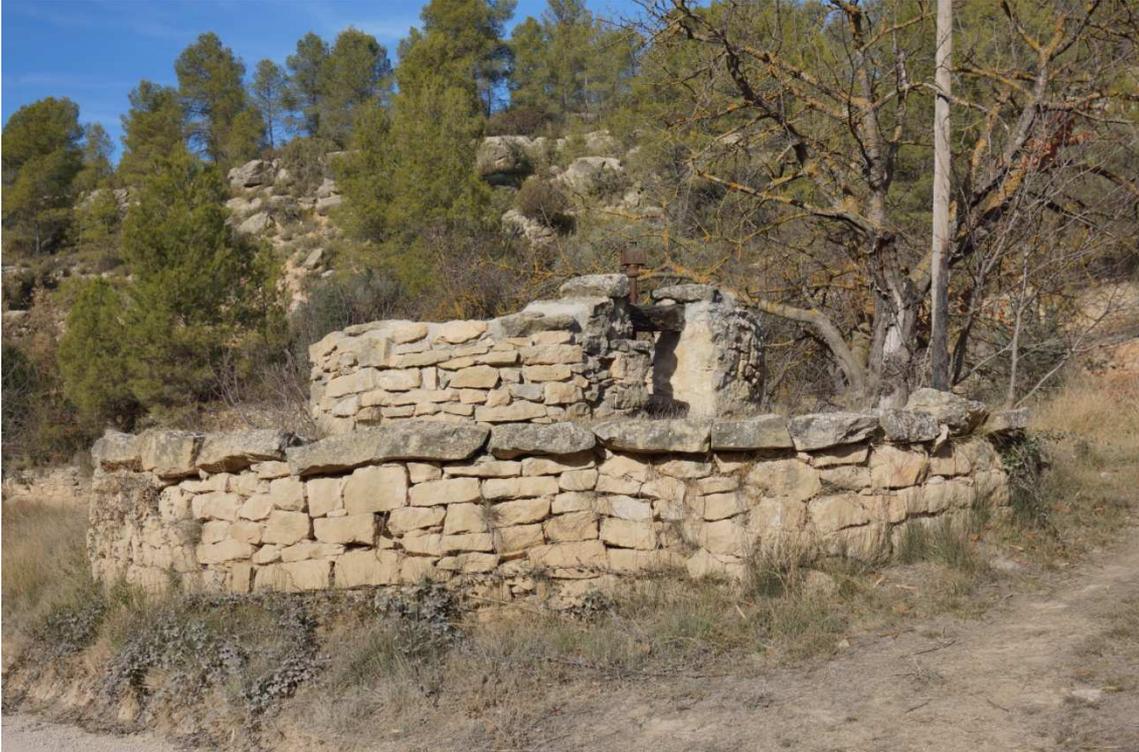
004\_Cretas 1-INM-TER-027-086-029

Descripción: se trata de una construcción muy restaurada y musealizada, con finalidad didáctica, que mantiene su aspecto original y se encuentra en muy buen estado.

El pozo, de forma circular, con una profundidad 7 m, tiene su interior reforzado con paredes de mampostería en seco. Del suelo sobresale un pretil de planta oval, cuyos muros, a diferencia de otros ejemplos, tienen la misma altura a lo largo de todo su perímetro, aunque puede ser debido a la reconstrucción; debió estar realizado en piedra seca, pero en la actualidad toda la obra en mampostería está asentada con cemento.

Está rodeado por una plataforma elevada de tierra de planta circular, destinada al movimiento de la caballería que hacía girar la noria. En este caso se trata de una plataforma muy estrecha, comparada con otras norias de la comarca. El perímetro exterior de esta plataforma está también reforzado con obra en piedra seca, que en este caso es de gran regularidad y destaca por su hilada de coronamiento, a base de enormes losas planas ligeramente inclinadas hacia el interior, que enrasan la terminación de la pared.

Sobre la superficie de la plataforma, discurre un canalillo que recibía el agua vertida por la noria y la conducía a una acequia que comenzaba en la parte inferior de la plataforma.

Estado de conservación: bueno

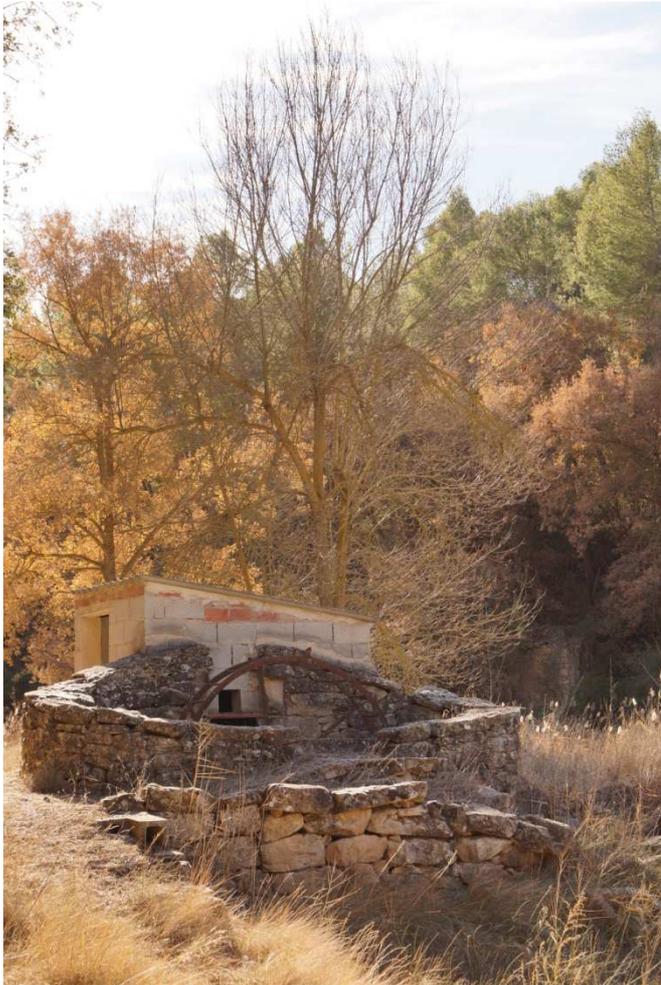
005\_Cretas 1-INM-TER-027-086-030

Descripción: era un pozo con noria para la extracción de agua mediante la fuerza de una caballería, que giraba en torno al pozo a lo largo de una plataforma circular sobreelevada, pero en este caso se encuentra bastante alterado, debido a la eliminación de una gran parte de la plataforma circundante y a la construcción de una caseta de hormigón adosada al pozo (parece destinada a albergar un motor para accionar la noria, en sustitución de la caballería).

El único elemento que se conserva íntegro es el pozo propiamente dicho. El hueco, de forma ligeramente ovalada, con una profundidad de unos 10 m (superior a la media en esta zona), tiene su interior reforzado con paredes de mampostería en seco. Del suelo sobresale un pretil de planta oval, también aparejado en seco, que presenta un segmento elevado sobre el resto para albergar la estructura de sostén del eje de la noria, que es una obra de hierro que aún se conserva. Por el lado opuesto, la noria vertía a un depósito rectangular situado en el interior del hueco del pozo.

Como se ha indicado, se ha eliminado gran parte de la plataforma. Solo se ha conservado un pequeño tramo, en la zona de acceso al depósito, que ahora desempeña la función de rampa de acceso. Puede verse en este tramo que el frente de la plataforma estaba reforzado con un muro de mampostería en seco, con piezas de piedra de gran tamaño, rematado por una hilada de mampuestos más planos para igualar la altura de la obra.

Estado de conservación: alterada. Los elementos que se conservan sin transformaciones están en buen estado.

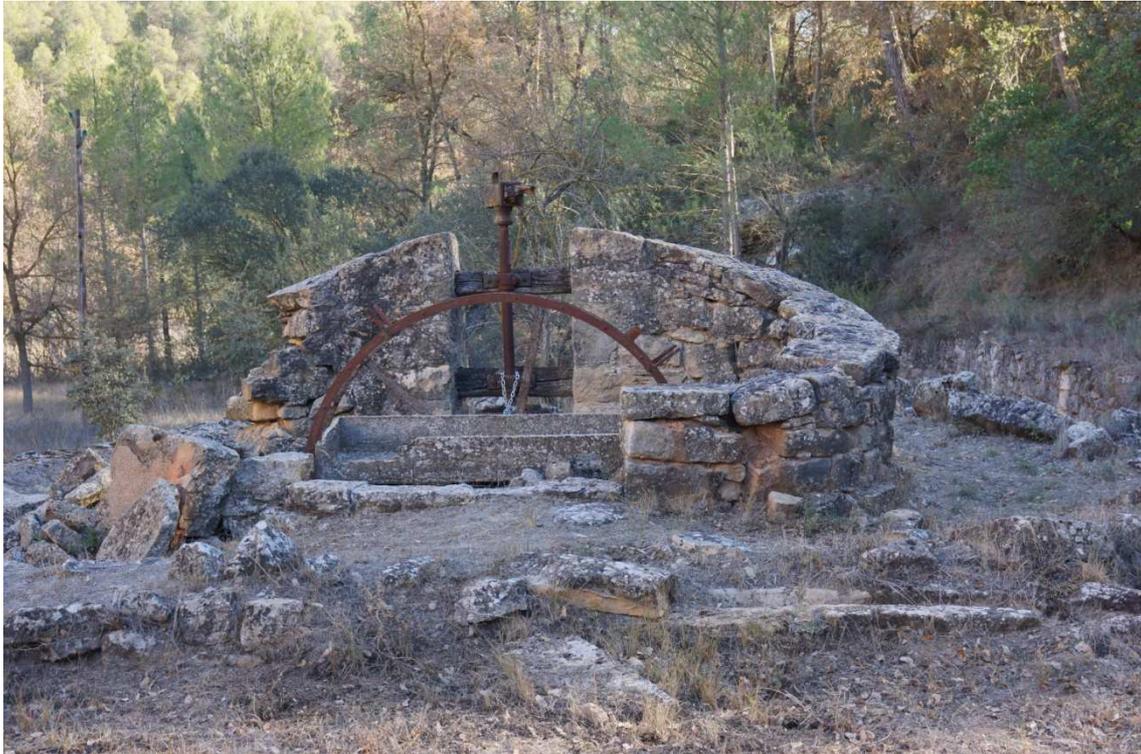
006\_Cretas 1-INM-TER-027-086-031

Descripción: el conjunto hidráulico se construyó aprovechando un pequeño bancale, cuya parte superior sustituye parcialmente a la plataforma sobreelevada de giro y reduce la obra necesaria. El frente de este bancale está reforzado por un murete de aparejo en seco, en el que destaca la hilada superior, a base de grandes piedras dispuestas de canto, así como una esquina magníficamente aparejada

En las inmediaciones de la noria, además, este muro presenta la abertura de salida de un *aubelló* de drenaje de la faja superior, que vierte a una acequia que discurre al aire libre, delimitada por muretes en piedra seca.

En cuanto al pozo propiamente dicho, se ajusta a una tipología bastante habitual. De forma más o menos circular y unos 6-7 m de profundidad, presenta al exterior un pretil de planta oval, que presenta un segmento elevado sobre el resto para albergar la estructura de sostén del eje de la noria, que es una obra de hierro. La noria vertía a una pila rectangular situada en el interior del hueco del pozo, en el lado opuesto al segmento elevado.

El pretil se encuentra descentrado sobre la plataforma de giro de la caballería. Esta, construida entre dos fajas de distinta altura, tiene una altura de unos 2 m en la faja inferior y de unos 50 cm en la superior, donde cuenta con un pasillo de acceso al depósito de agua. El perímetro exterior de la plataforma está reforzado por obra en seco de mampostería de gran tamaño, que sobresale ligeramente por la parte superior, a base de losas dispuestas verticalmente en algunos puntos, para delimitar el espacio de giro de la caballería.

Estado de conservación: bueno

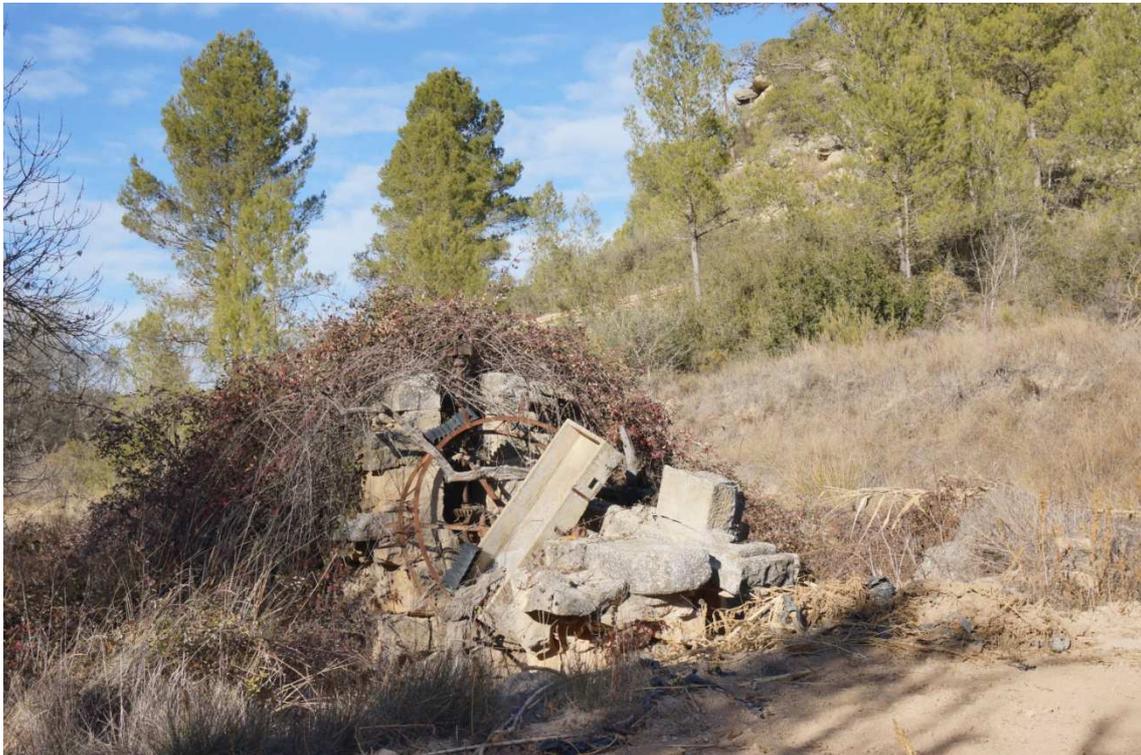
007\_Cretas 1-INM-TER-027-086-032

Descripción: se trata de una construcción en avanzado estado de ruina, aunque parece interesante consignar su existencia como testimonio de la concentración de pozos similares a lo largo de un corto tramo del barranco de Calapatar.

Se conserva solo parcialmente el pretil, de mampostería en seco, y la noria de hierro. Como es habitual, el pretil tenía una planta oval, con una elevación en uno de sus lados para contener la estructura de sujeción del eje de la noria; este tramo es el mejor conservado.

Estado de conservación: ruina

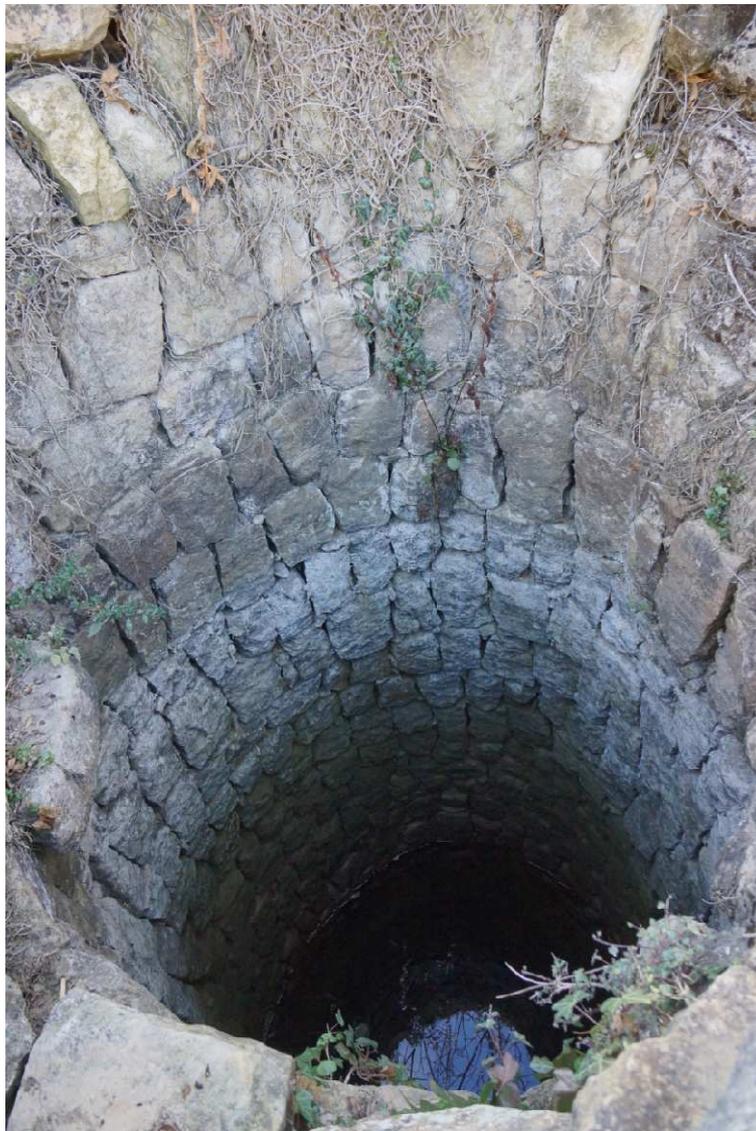
008\_Cretas 1-INM-TER-027-086-033

Descripción: se trata de un pozo de planta circular, a cielo abierto, con un pequeño pretil, que no parece haber estado dotado nunca de noria para la extracción del agua.

Sus paredes están revestidas de obra en piedra de gran calidad, a base de grandes piezas muy regulares dispuestas verticalmente.

Al lado de la boca hay una pila excavada de dimensiones medianas, delimitada por grandes losas hincadas verticalmente en el suelo. Junto a ella discurre lo que parece el inicio de una conducción cuya funcionalidad exacta no resulta del todo clara.

Estado de conservación: no presenta problemas de consideración, si bien se aprecia cierto deterioro general debido a la vegetación y a la falta de mantenimiento.

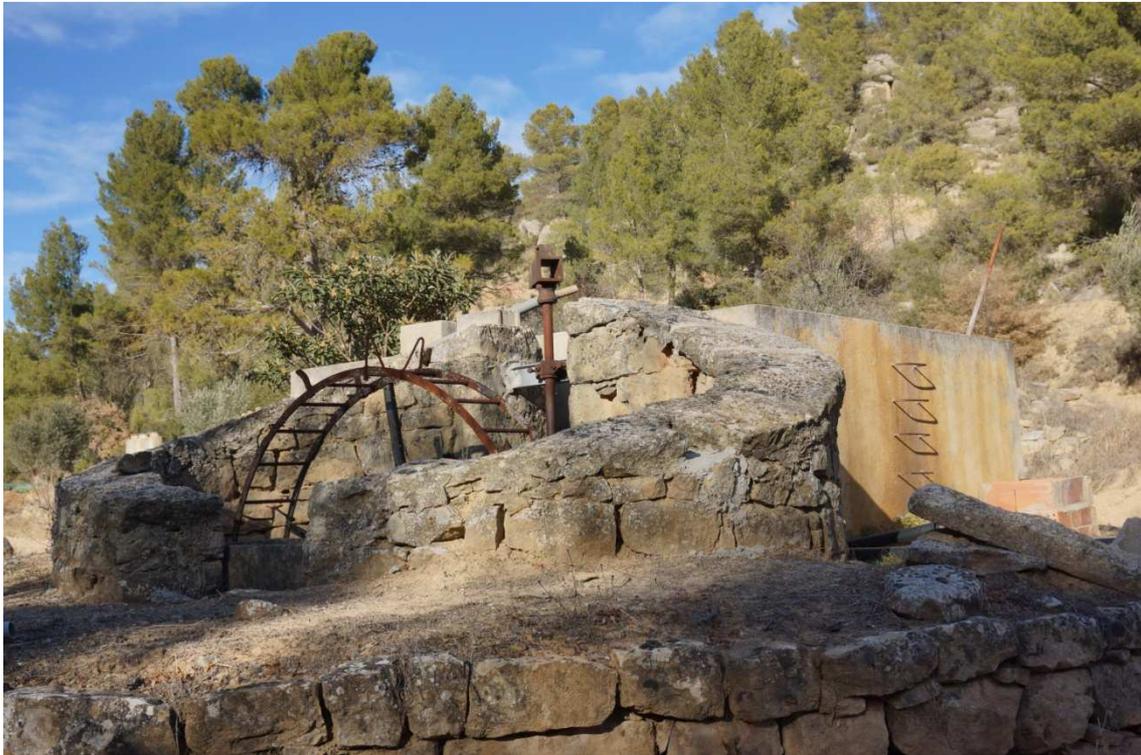
009\_Cretas 1-INM-TER-027-086-034

Descripción: pozo con noria para extracción de agua, rodeado de una plataforma oval sobreelevada para el giro de la caballería. La plataforma tiene adosado por uno de sus lados un gran *safareig*, de la misma altura, realizado también en piedra seca. Se encuentra alterada por la construcción de un gran depósito sobre el antiguo *safareig*, que cubre también parte de la plataforma original, y por la instalación en el interior del pozo de un motor, para lo cual se ha aprovechado el pasillo de acceso que se abría en la base de la plataforma.

Por lo demás, la obra se ajustaba a las características habituales de las construcciones de esta tipología: un pozo, de forma aproximadamente circular, con su interior reforzado con paredes de mampostería en seco; sobresaliendo del nivel del suelo, un pretil de planta oval, que presenta un segmento elevado sobre el resto para albergar la estructura de sostén del eje de la noria, que es una obra de hierro y se conserva.

El pretil se encuentra en el interior de una plataforma sobreelevada, que en este caso tiene una inusual forma oval y una altura considerable (unos 2,5 m), cuyo perímetro está reforzado por una pared de piedra realizada a base de grandes mampuestos muy irregulares. En su base se abría un pasillo de acceso al interior del pozo, que ha sido ampliado y transformado para su mecanización.

Adosado a uno de los lados largos del óvalo, se encuentra el *safareig*, un depósito con muros de aparejo similar y una altura también de unos 2,5 m. Ha sido recrecido y por encima de sus muros sobresalen los de la obra actual, revestidos con cemento.

Estado de conservación: alterado, aunque las partes originales conservadas no parecen presentar problemas de consideración.

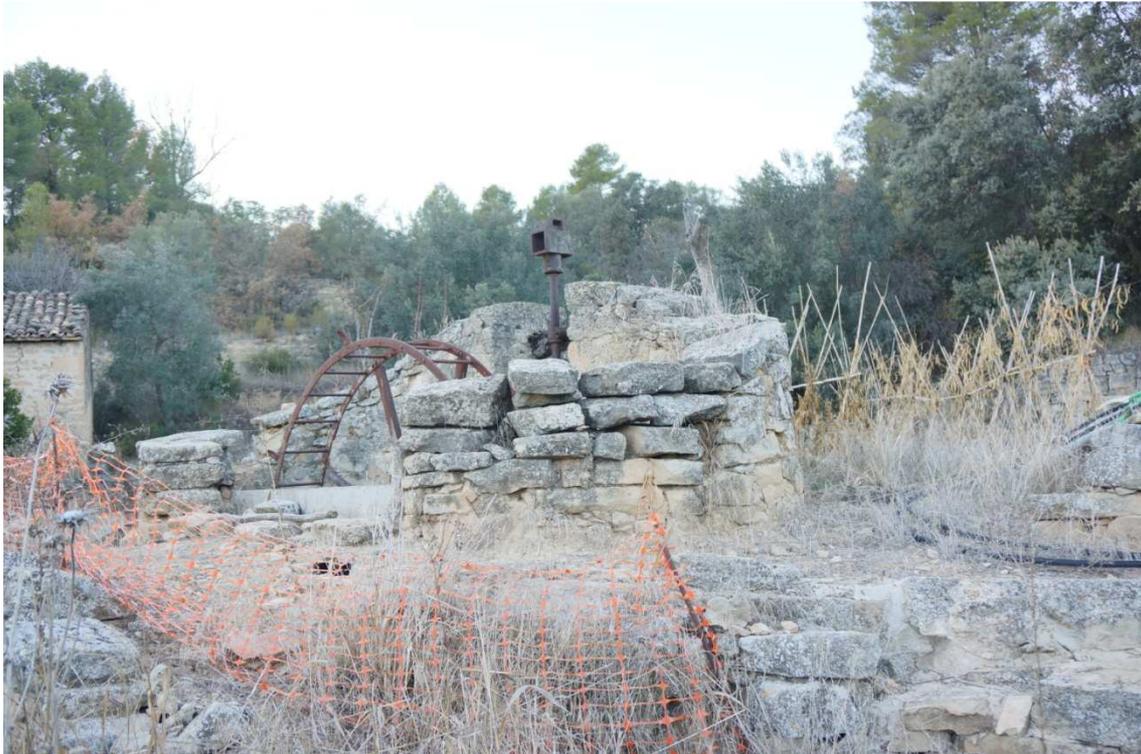
013\_Cretas 1-INM-TER-027-086-038

Descripción: muy similar a los restantes construcciones de esta tipología localizadas a lo largo del barranco de Calapatar, es un pozo con noria para extracción de agua, rodeado de una plataforma circular sobreelevada para el giro de la caballería. Quizás su principal rasgo distintivo sea la escasa altura de la plataforma de giro (poco más de 1 m), que cuenta además con una rampa de acceso.

El pozo, de forma circular, tiene su interior reforzado con paredes de mampostería en seco. Del suelo sobresale un pretil de planta oval, que, como es habitual, presenta un segmento elevado sobre el resto para albergar la estructura de sostén del eje de la noria, que es una obra de hierro todavía conservada.

La plataforma, de planta circular, rodea el pozo, que se abre en su zona central. Todo el perímetro de la plataforma está revestido de mampostería, con piezas muy heterogéneas e irregulares. En uno de sus lados se abre una rampa, que asciende paralela a la plataforma.

Estado de conservación: deteriorado

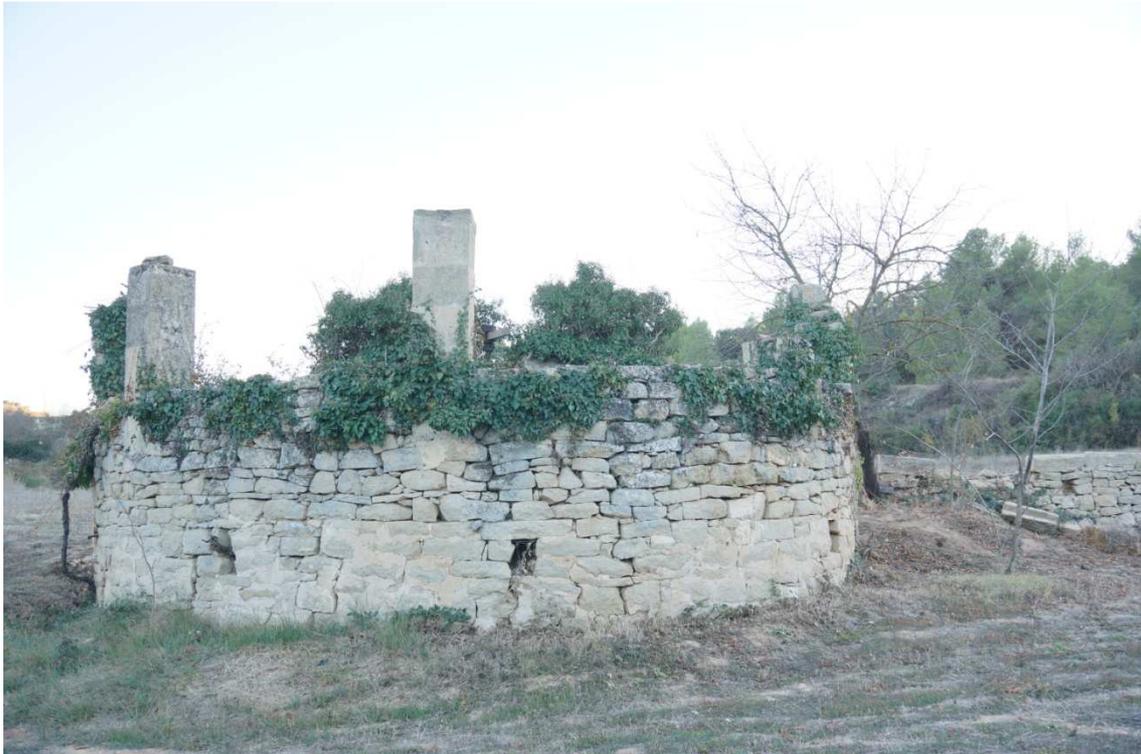
014\_Cretas 1-INM-TER-027-086-039

Estado de conservación: el pozo y la noria se encuentran en buen estado, a pesar de un exceso de vegetación en algunos puntos de la plataforma que puede afectar a medio plazo a la obra del pretil. El acueducto ha desaparecido en gran parte de su trazado.

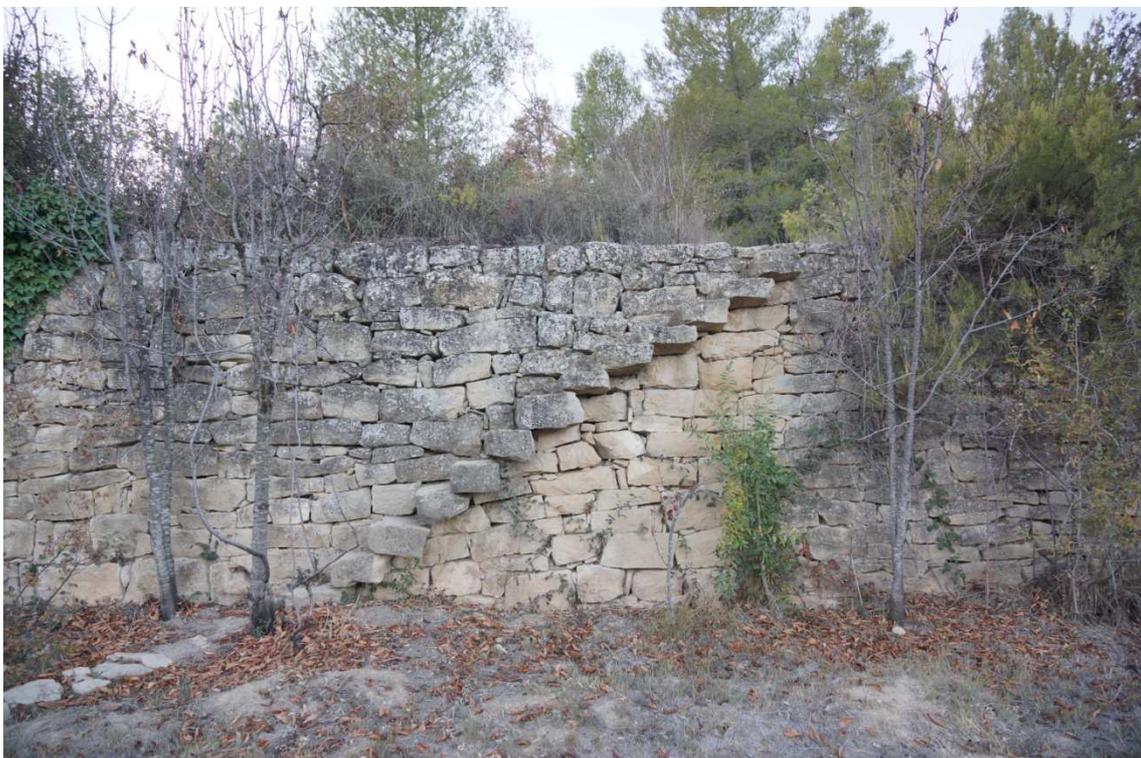
015\_Cretas 1-INM-TER-027-086-039-1\_1

En ella se insertan los peldaños de una gran escalera volada, realizada a base de grandes piezas de piedra muy planas de dimensiones variables, dispuestas unas sobre otras, sin ningún hueco de separación entre ellas. Consta de 13 peldaños.

Estado de conservación: bueno

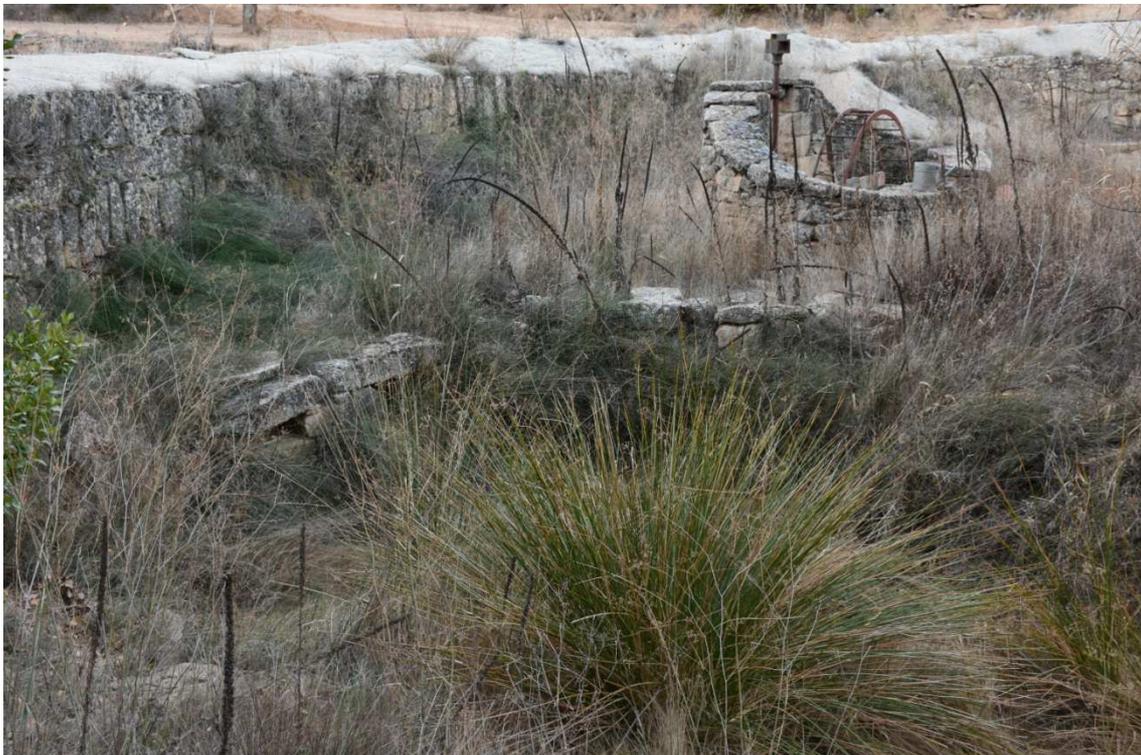
A diferencia de la mayoría de los pozos con noria de esta comarca no dispone a su alrededor de una plataforma de tierra sobreelevada para el movimiento circular de la caballería que haría girar la noria. Esta circularía en torno al pretil del pozo, aprovechando su ubicación en una plataforma llana situada fuera del terreno de cultivo.

Junto a él se encuentra el **safareig** para el almacenaje del agua extraída. Se trata de una balsa de grandes dimensiones, de planta rectangular, cuyos laterales están reforzados por obra de piedra que sobresale sobre el nivel del suelo unos 30 cm.

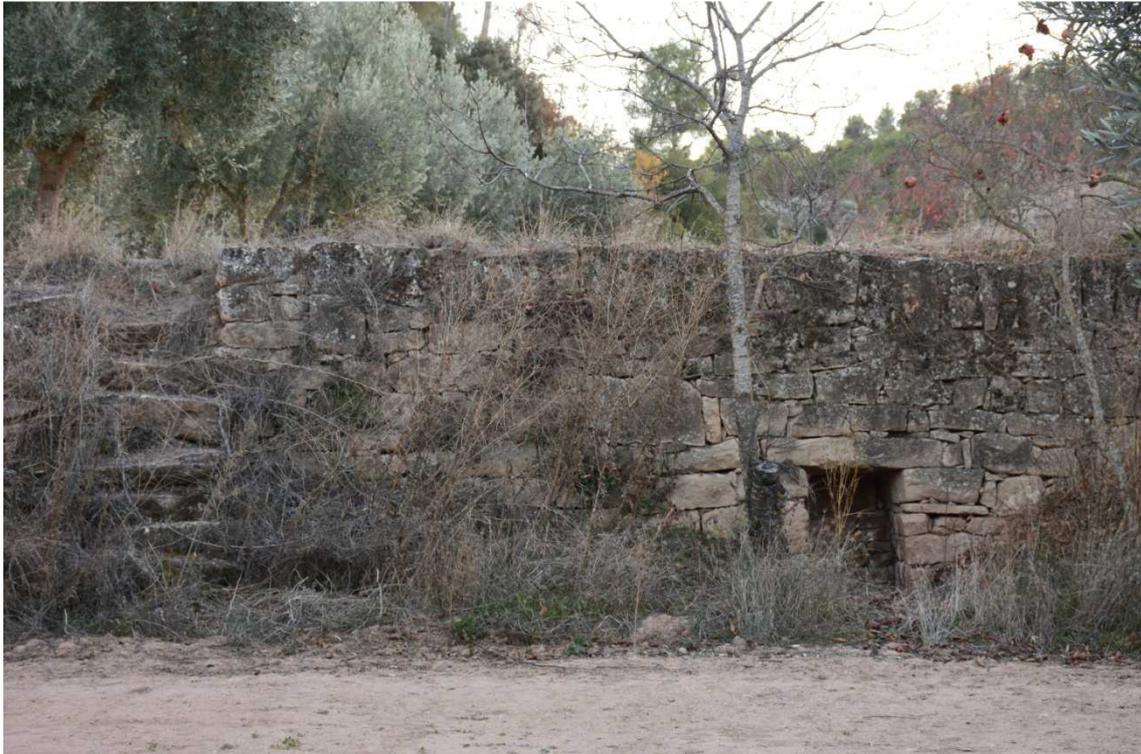
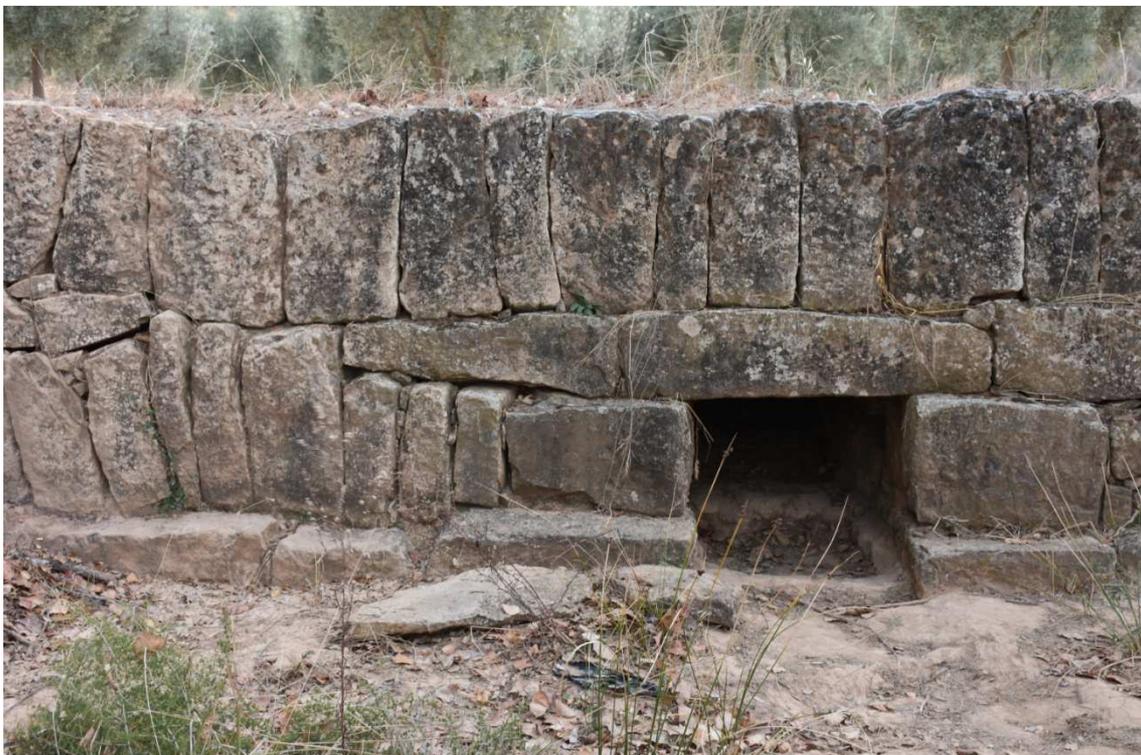
Técnica: los muros de cierre del recinto exterior, en seco. El muro de cierre del acceso a la cova, técnica mixta: mayoritariamente en seco, pero reforzado con mortero de barro en el extremo más próximo al hueco.

Estado de conservación: malo. Ha perdido casi en su totalidad los muros exteriores que cerraban el recinto. Entre los conservados, el del frente sur se encuentra muy arrasado; en el lado oeste se conserva un mayor fragmento de muro, unos 2 m, en su altura total, aunque la pérdida de materiales en el extremo conservado amenaza su integridad a corto plazo. El muro de cierre de la boca de la *cova* se encuentra en buen estado.
