***FICHAS CATALOGRÁFICAS  
DE CONSTRUCCIONES EN  
PEDRA EN SEC EN LA  
COMARCA DEL  
MATARRAÑA/MATARRANYA***

***FUENTESPALDA/FONDESPATLA***

## COVA DE BESTIÀ

001\_Fuentespalda 1-INM-TER-027-114-011

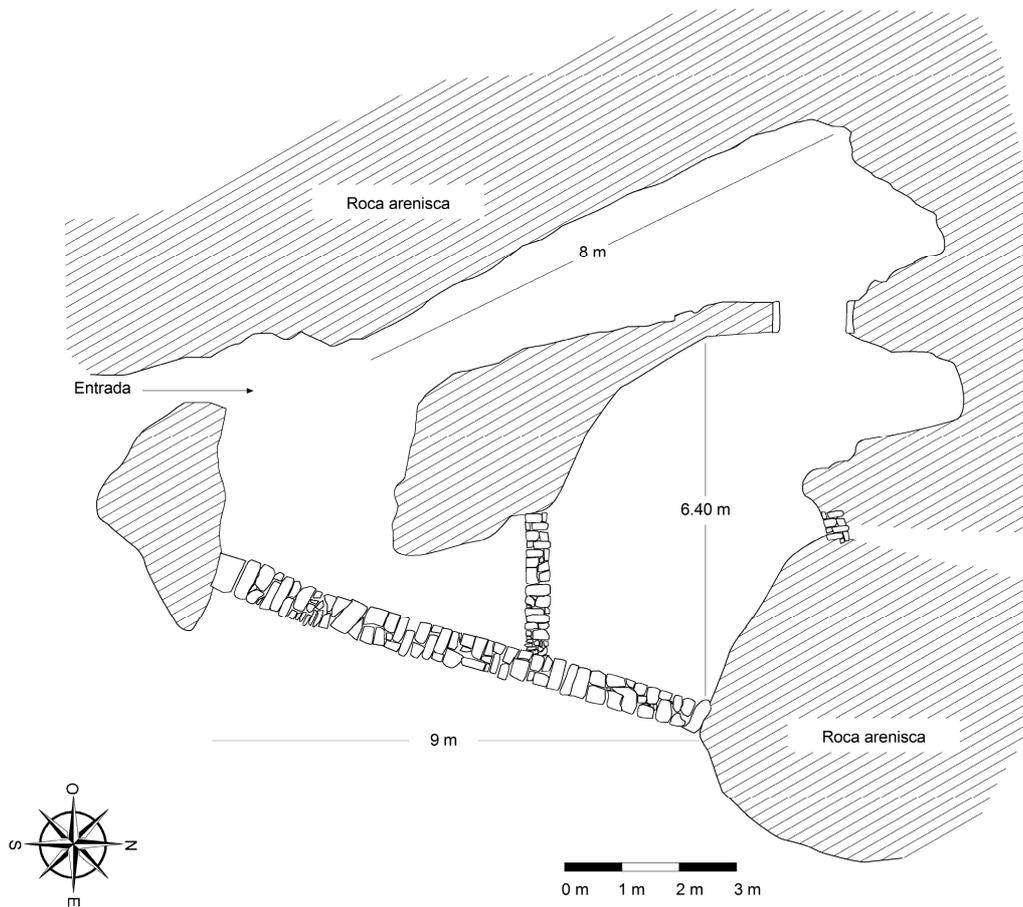
## Planta

En un acantilado de conglomerado sobre arenisca se excavó y se talló la parte inferior de arenisca, material más blando, y, por tanto apropiado para este tipo de trabajo, de forma que se creó un receptáculo cubierto por una visera de conglomerado, sostenida en su frente por dos irregulares “pilares” de arenisca. Este frente se cerró en el lado este por un muro de piedra seca de unos 9 m de longitud y una altura variable —según el terreno— entre 1,50 y 1-70 m, con una apertura hasta el techo de unos 2 m. El efecto conseguido es de una gran galería abierta sobre el desnivel inferior.

El interior está dividido en dos espacios irregulares delimitados por la propia roca y por un tramo de muro en seco.

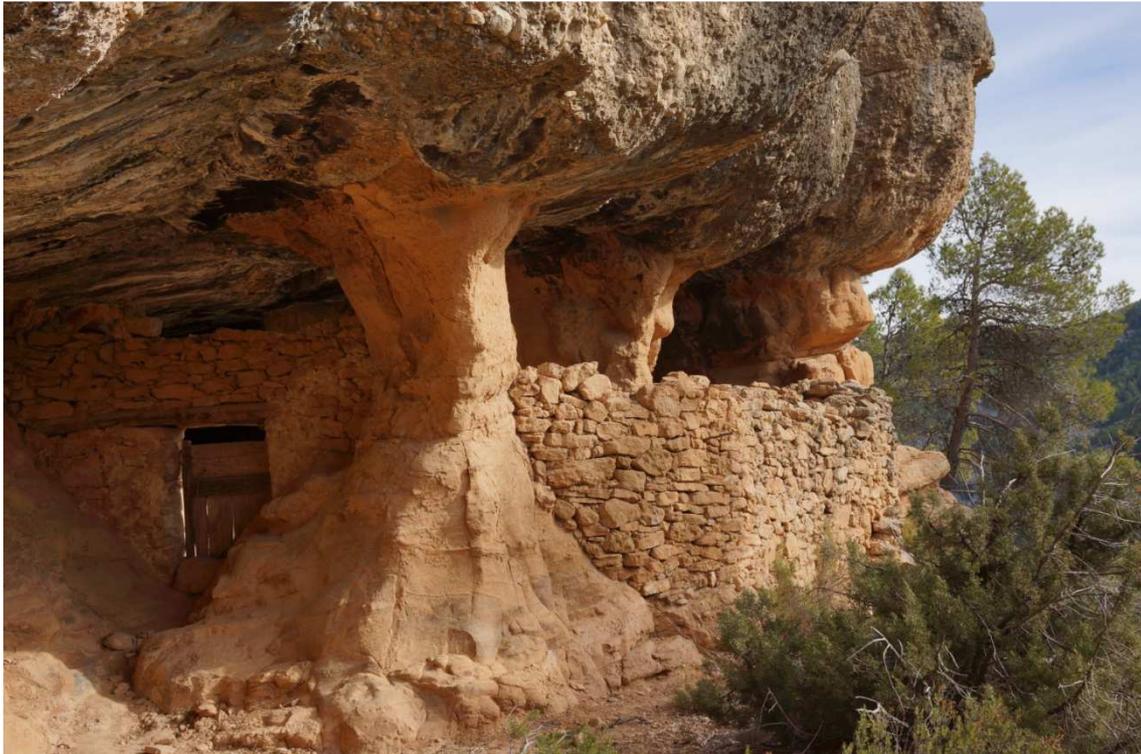
El lado sur se destinó a entrada, excavando en la roca una apertura mínima para emplazar la puerta.

Estado de conservación: Bueno.

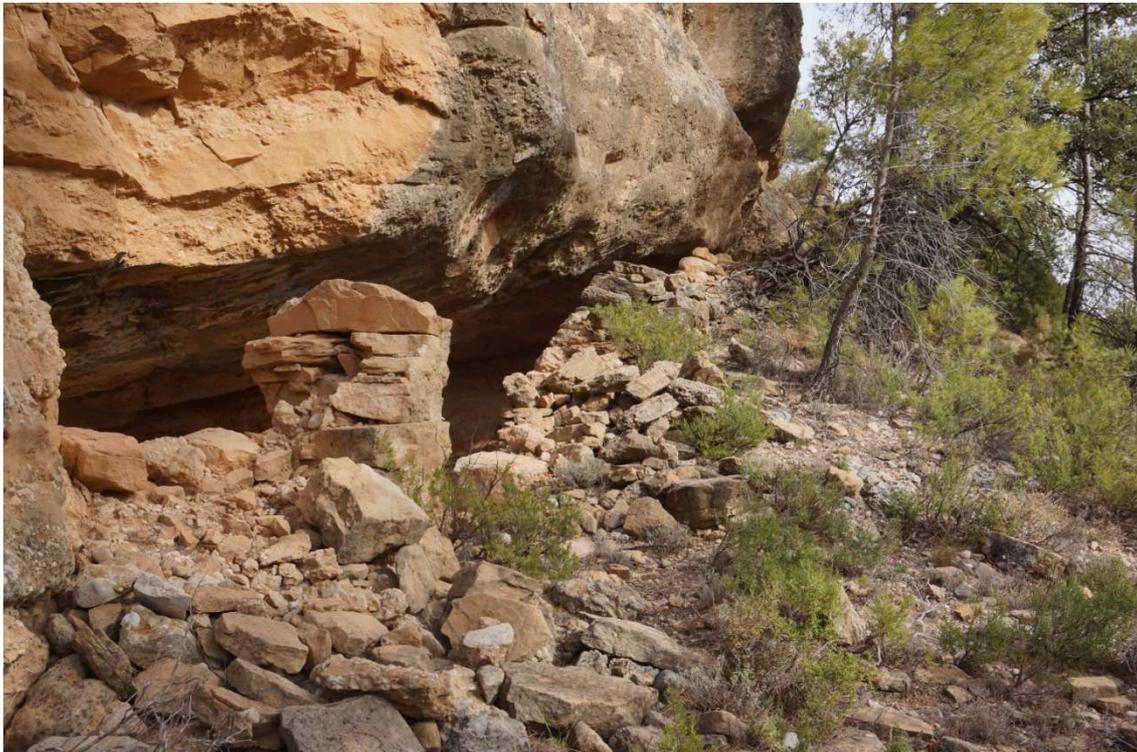
Descripción: está construida bajo un saliente rocoso en la base del acantilado, aprovechando una oquedad natural cuya pared de arenisca parece haber sido picada para aumentar la capacidad de la abertura.

Se trata de una obra muy sencilla y de pequeño tamaño, dada la escasa altura de la abertura de acceso. Esta abertura ha sido cerrada con una pared recta, que por uno de sus lados arranca directamente de la roca del acantilado y por el otro de un afloramiento rocoso que sirve parcialmente como pared lateral del corral. El hueco que queda entre este afloramiento y el comienzo de la pared de roca ha sido cerrado mediante un amontonamiento de piedras.

La pared frontal es muy gruesa y de factura extremadamente tosca, y da la impresión de ser poco más que un amontonamiento de piedras dispuestas con cierto orden.

Próxima a uno de sus extremos se abría la puerta, que debió ser un simple hueco cerrado con algún elemento de madera. Se conserva una de las jambas, con piezas más grandes de mampostería reforzadas ligeramente con argamasa de barro.

Estado de conservación: en proceso de ruina. Dada la mala factura de la obra, la pared ofrece poca estabilidad y solidez, y ha sufrido derrumbes, especialmente en la zona más próxima a la puerta.

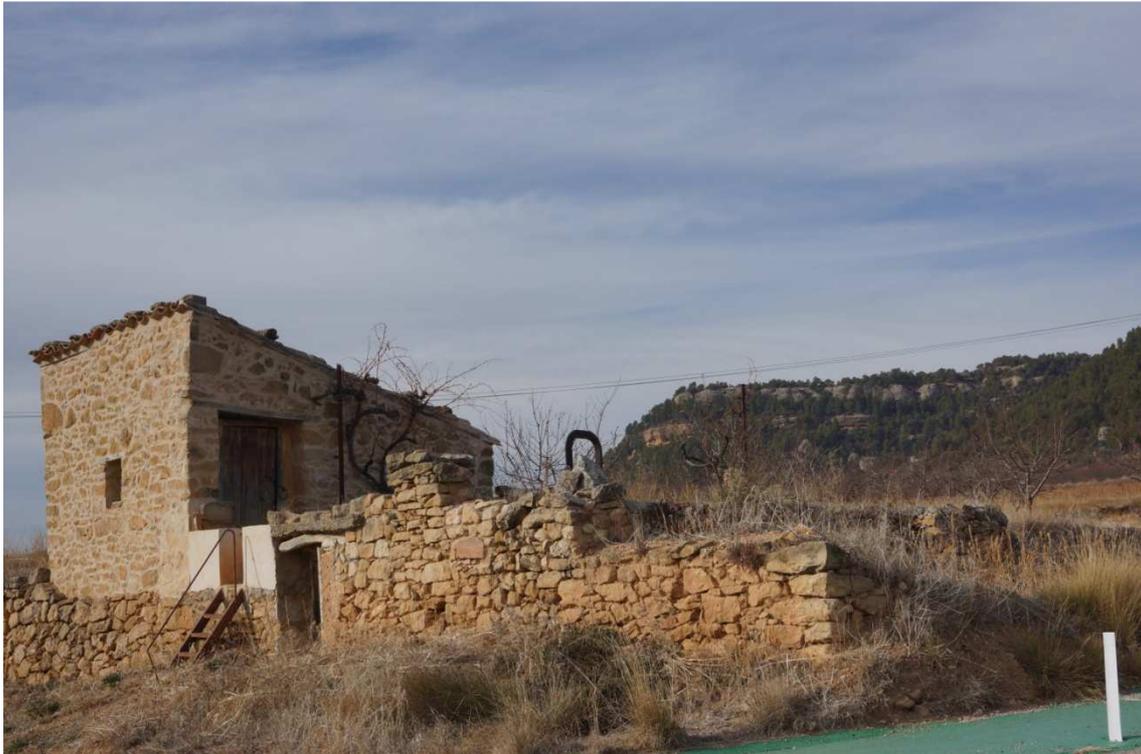
Descripción: pozo que tuvo noria para extracción de agua, rodeado de una plataforma cuadrangular sobreelevada para el giro de la caballería. Adosados a uno de los lados de esta plataforma hay un gran *safareig* y una caseta.

El pozo, de forma circular, ha perdido el pretil y se encuentra parcialmente cegado con cemento.

La plataforma que lo rodea, cuadrangular, con una de sus esquinas redondeada, está reforzada por obra de mampostería en seco, muy irregular. En uno de sus frentes se abre una puerta adintelada que daba acceso al interior del pozo.

Estado de conservación: transformado

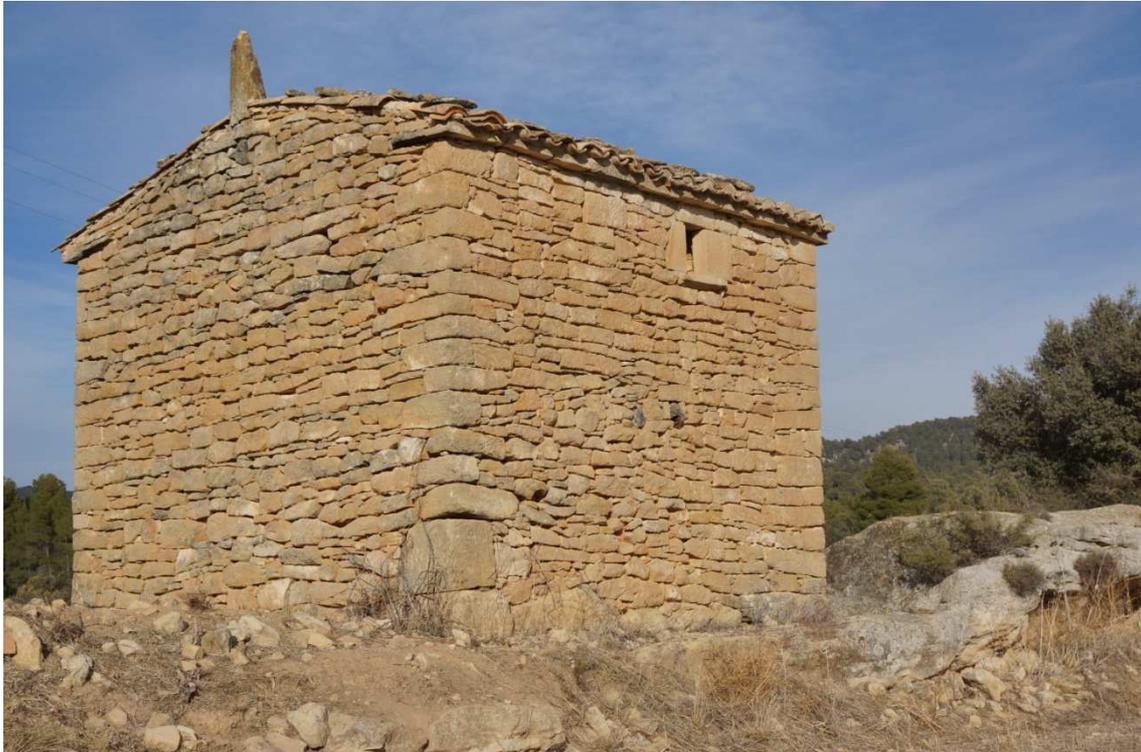
Descripción: construido sobre una plataforma de arenisca que le sirve como cimentación, es una construcción de planta rectangular y dos pisos de altura.

Está realizada en mampostería de arenisca bastante regular (la mayor parte de los mampuestos están trabajados) y generalmente dispuesta en hiladas de alturas variables. En las esquinas y en las jambas de la puerta se colocan piezas más grandes, que se disponen a soga y tizón. El muro queda rematado en sus lados largos por una hilada de losas muy planas, que sobresale ligeramente al exterior y sirve para asentar las tejas del pequeño alero.

Estado de conservación: bueno

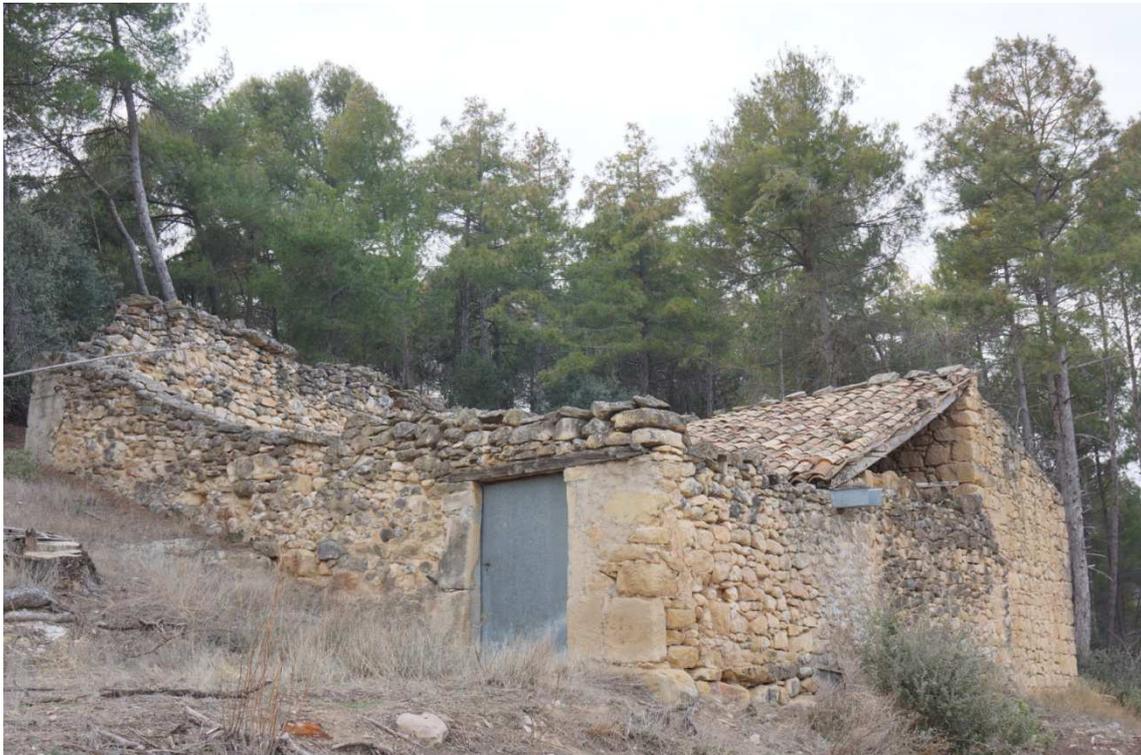
Descripción: se trata de un gran corral de planta rectangular, dividido en dos zonas, una al aire libre y otra cubierta. Se eleva en un terreno en pendiente.

Está construido con mampostería de arenisca muy irregular, con abundante argamasa de barro en algunos puntos (puerta de entrada, esquinas). Destaca el remate de los muros, una hilada de mampuestos grandes y muy planos que sobresalen por ambos lados de la pared.

La puerta de acceso está situada en el extremo de uno de sus lados cortos. Es un gran vano adintelado con viga de madera sobre jambas de cantería cuyas piezas están dispuestas verticalmente. Sobre el dintel se colocan varias hiladas de grandes piedras más regulares que las del resto del muro.

Estado de conservación: algunos puntos (puerta de acceso, esquinas) han sido reforzados con cemento. El resto, pese a algunas pérdidas mínimas de materiales en la parte superior de los muros, no parece presentar problemas de consideración

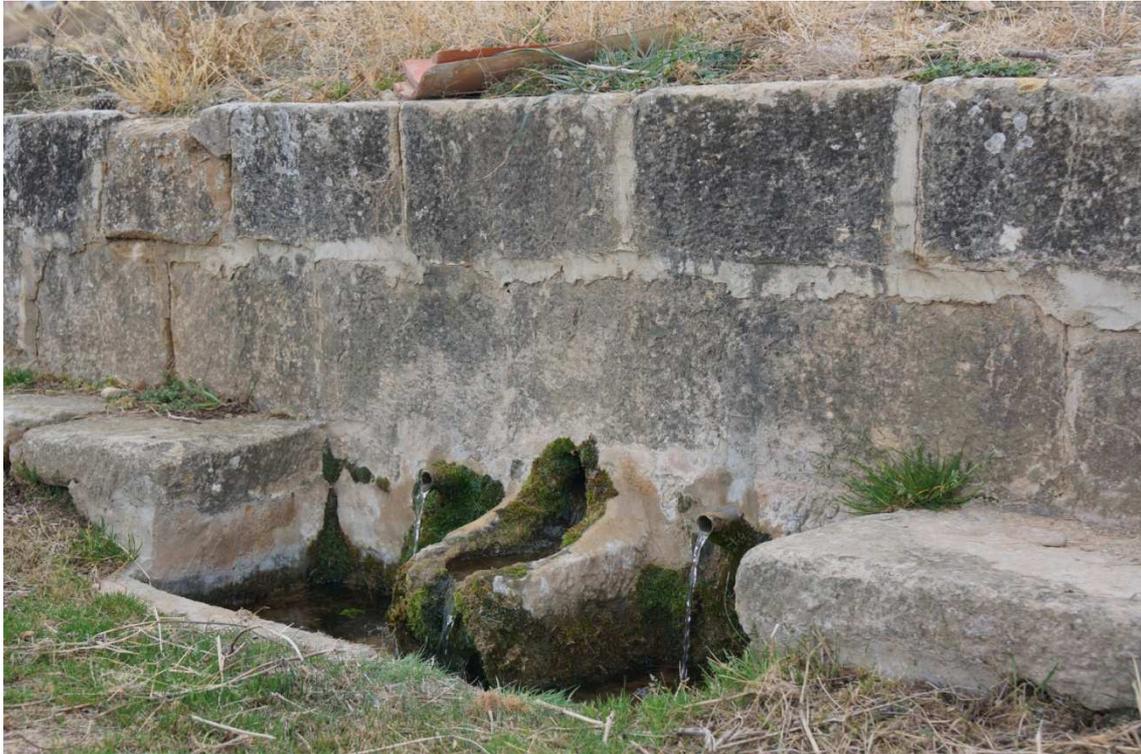
Descripción: se trata de un conjunto compuesto por una fuente, ubicada en un pequeño talud, junto a la que se sitúa una gran balsa para el almacenaje del agua.

El talud en el que se ubica la fuente, de poco más de 50 cm de altura, está reforzado mediante dos hiladas de sillares asentados con argamasa. En este frente se ubica el antiguo caño, una pieza de arenisca vaciada parcialmente que vierte a una pila de piedra rectangular.

El aljibe situado junto a ella tiene planta oval y grandes dimensiones, con un diámetro de 12 m. Está realizada mediante grandes piezas de piedra arenisca, trabajadas, con formas paralelepípedicas muy regulares. Continúa en uso.

Estado de conservación: bueno

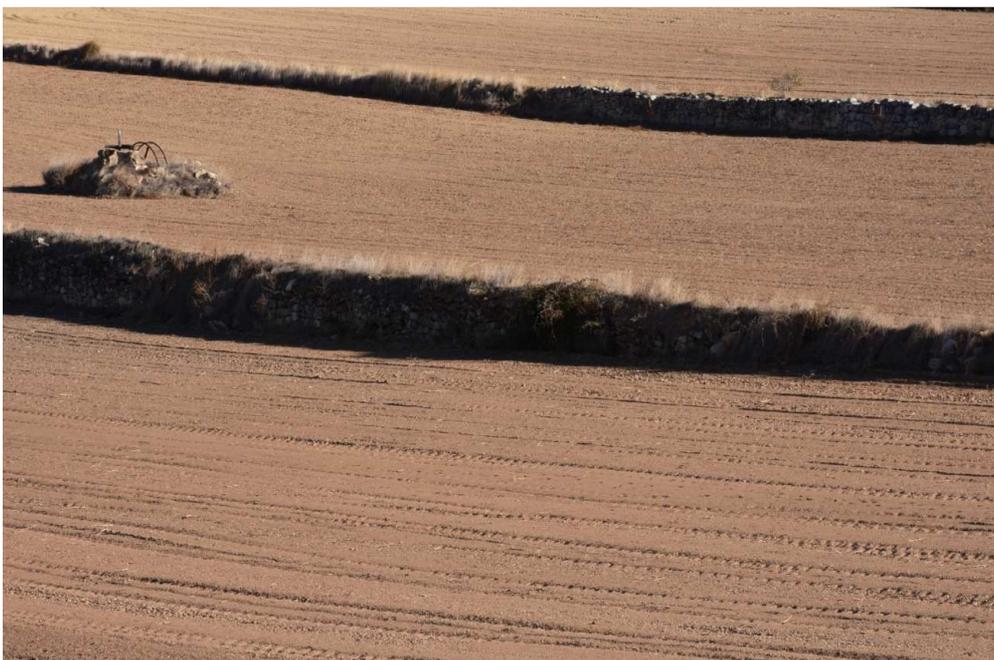
Descripción: en avanzado estado de ruina es un pozo de pequeñas dimensiones que parece haber estado rodeado de una mínima plataforma circular ligeramente sobreelevada que actualmente queda confundida en el amontonamiento de piedras que rodea la boca del pozo.

Esta era muy estrecha, con forma oval. Sobresalía del suelo un pretil de piedra, en uno de cuyos lados se elevaban dos anchos pilares de piedra (en los que parece haber habido un mínimo uso de argamasa de barro) entre los que se encajaba la estructura de giro del eje de la noria, que era metálica y se conserva in situ.

El amontonamiento de piedras que lo circunda parece sugerir la existencia de una plataforma para el giro de la caballería. Esta se encontraría mínimamente sobreelevada sobre el nivel del terreno circundante, no más de 50 cm y probablemente tuvo el perímetro reforzado por obra, que en la actualidad es apenas visible por la ruina y la vegetación.

Estado de conservación: ruina
