***FICHAS CATALOGRÁFICAS
DE CONSTRUCCIONES EN
PEDRA EN SEC EN LA
COMARCA DEL
MATARRAÑA/MATARRANYA***

TORRE DE ARCAS/TORREDARQUES

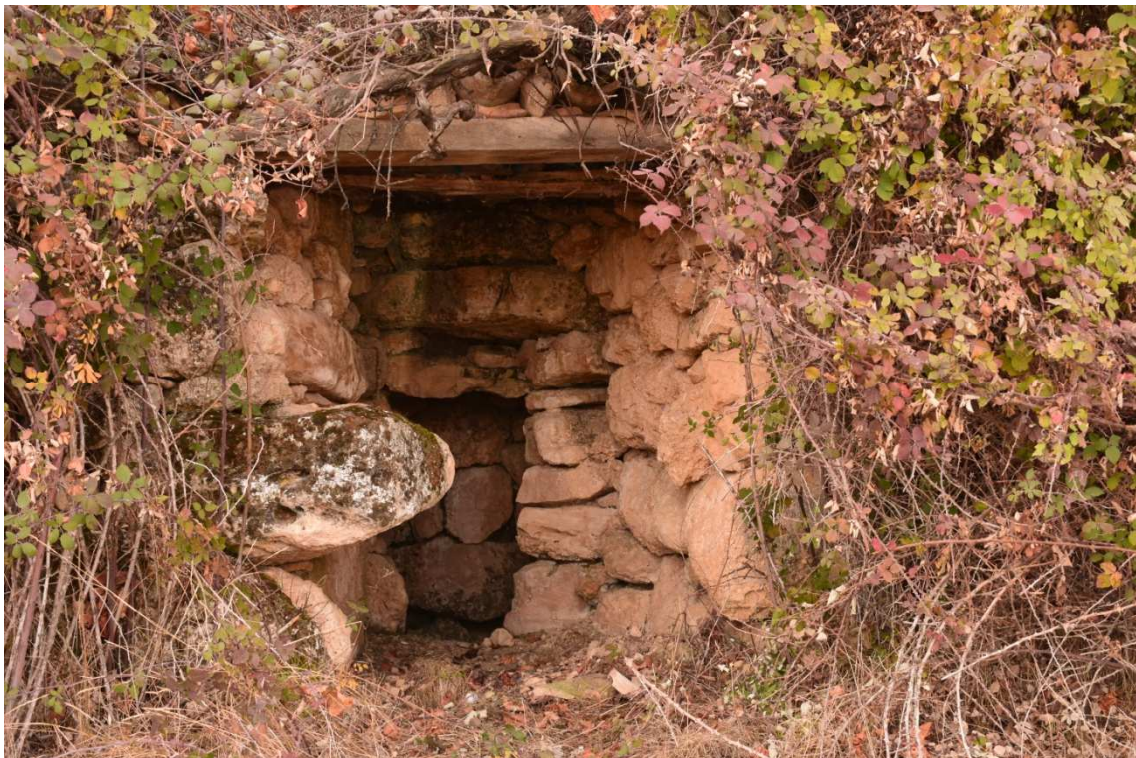
001_Torre de Arcas 1-INM-TER-027-223-004

Descripción: se trata de un depósito de recogida de agua que, dada su ubicación al pie de una ladera cultivada, podía alimentarse de los drenajes subterráneos de las terrazas situadas en cotas superiores, que desaguarían en la base de la ladera.

Abierto en un bancal de piedra, consta de un pequeño depósito circular precedido por una galería de acceso.

La galería tiene una embocadura adintelada con viga de madera. Sus paredes, reforzadas con obra de mampostería en seco muy irregular, tienen un trazado oblicuo, que va disminuyendo su anchura hacia el fondo. Está cubierta con forjado de vigas de madera y teja árabe, aunque, según testimonios recogidos, parece haber tenido una cubierta original de losa.

El acceso al depósito es un vano adintelado con losa de piedra. El depósito, de forma circular, está también reforzado con obra de mampostería en seco y cubierto por tres grandes losas de arenisca dispuestas escalonadamente.

En el vano de acceso al corredor, por el exterior, se inserta una gran piedra saliente, que ha sido vaciada para configurar un abrevadero. Según testimonios de habitantes de la localidad, era utilizado para el abastecimiento de las caballerías.

Estado de conservación: bueno. El profuso crecimiento de vegetación en el exterior, sobre la pared de piedra que rodea el acceso, puede afectarle a medio-largo plazo.

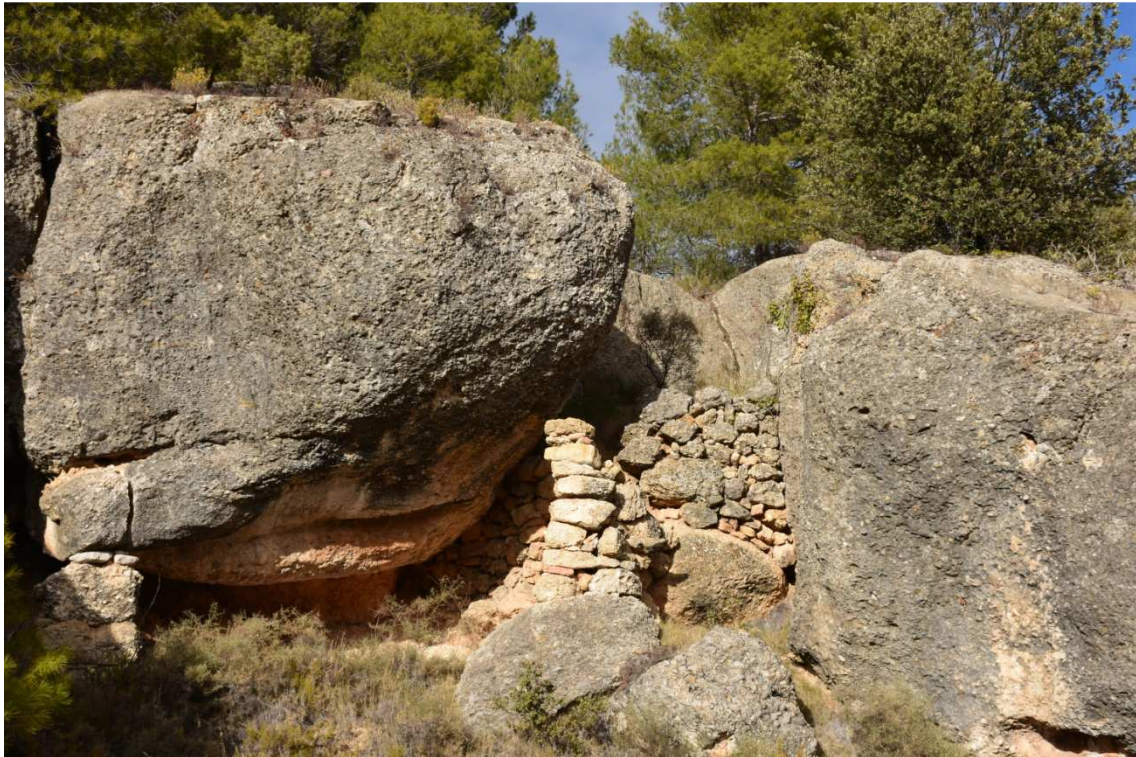
002_Torre de Arcas 1-INM-TER-027-223-006

Descripción: es un sencillo refugio que aprovecha un exiguo abrigo natural abierto en la base de un gran afloramiento de conglomerado. Se trata de un refugio ocasional, que pudo haber sido construido tanto por un pastor como por un agricultor que trabajara en las parcelas situadas en sus proximidades.

Para su construcción se han cerrado mínimamente las aberturas laterales de la visera de roca, como protección frente al viento. El frente, orientado hacia el sureste, queda totalmente abierto.

Por el lado izquierdo, donde hay una abertura mínima de solo unas decenas de centímetros, se ha cerrado simplemente la esquina con un amontonamiento vertical de piedras a modo de pilar.

Por el lado opuesto, más abierto, se ha construido una pared de trazado curvo, cuya altura va adaptándose al perfil de la roca superior.

Estado de conservación: bueno

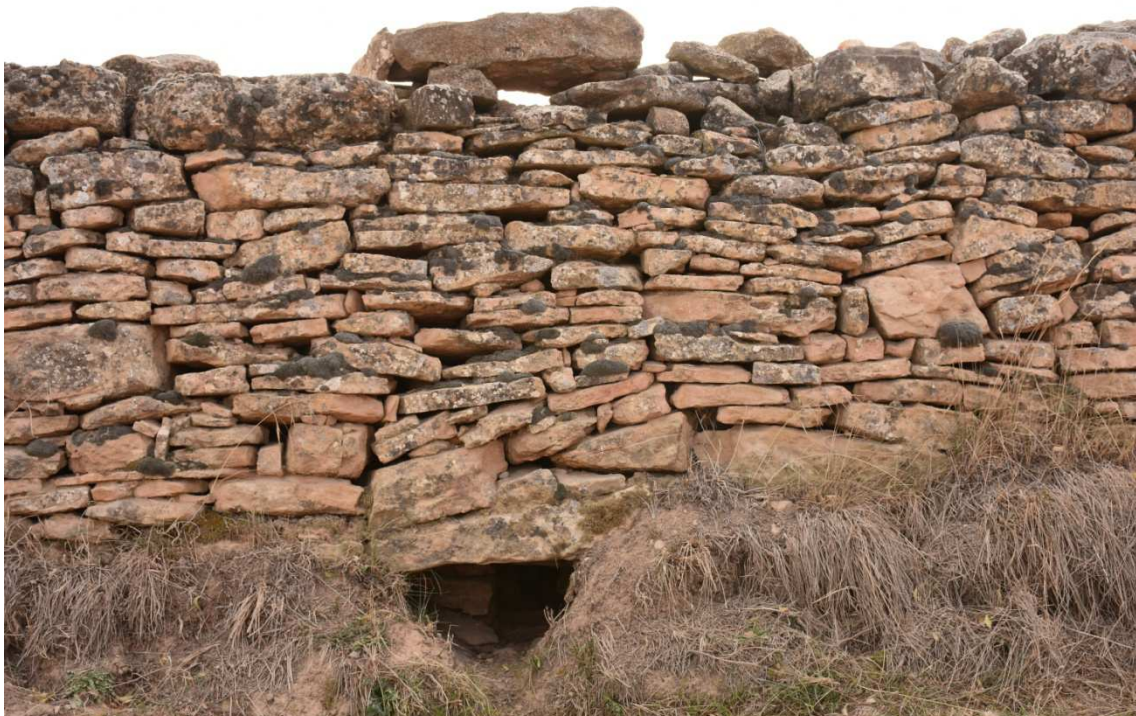
006_Torre de Arcas 1-INM-TER-027-223-009

Descripción: se trata de dos salidas de agua para el drenaje de un campo de cereal, que se abren en un muro de una altura de 1,60 m. En este caso el muro está realizado en

mampostería de arenisca, que aquí puede obtenerse en losas muy planas y bastante regulares. Las piezas más grandes se reservan para el tercio superior que, como remate, cuenta con una hilada de losas más planas y anchas. Está construido a dos caras, con relleno de piedra menuda.

El *aubelló* principal se encuentra en un extremo del muro. Es una gran abertura, de 90 cm de anchura x 80 de altura, con una profundidad de 1 m. Está coronada por una gran losa a modo de dintel, que sirve también como cubierta del espacio interior. Apoya sobre jambas de mampuestos más grandes y regulares; los dos superiores sobresalen ligeramente respecto a los restantes, dando a la embocadura un aspecto de “falso arco”. El agua vertida a través de este *aubelló* cruzaba el camino y al otro lado era encauzada, a través de una conducción abierta en la tierra todavía visible, por el lateral de los campos de cultivo situados más abajo. Hay un segundo *aubelló* de desagüe, de menor tamaño, aproximadamente en la zona central del muro. En este caso la abertura, de unos 20 cm de altura, estaba excavada en el terreno. Se cubría mediante una losa que apoyaba en los laterales arcillosos de este hueco.

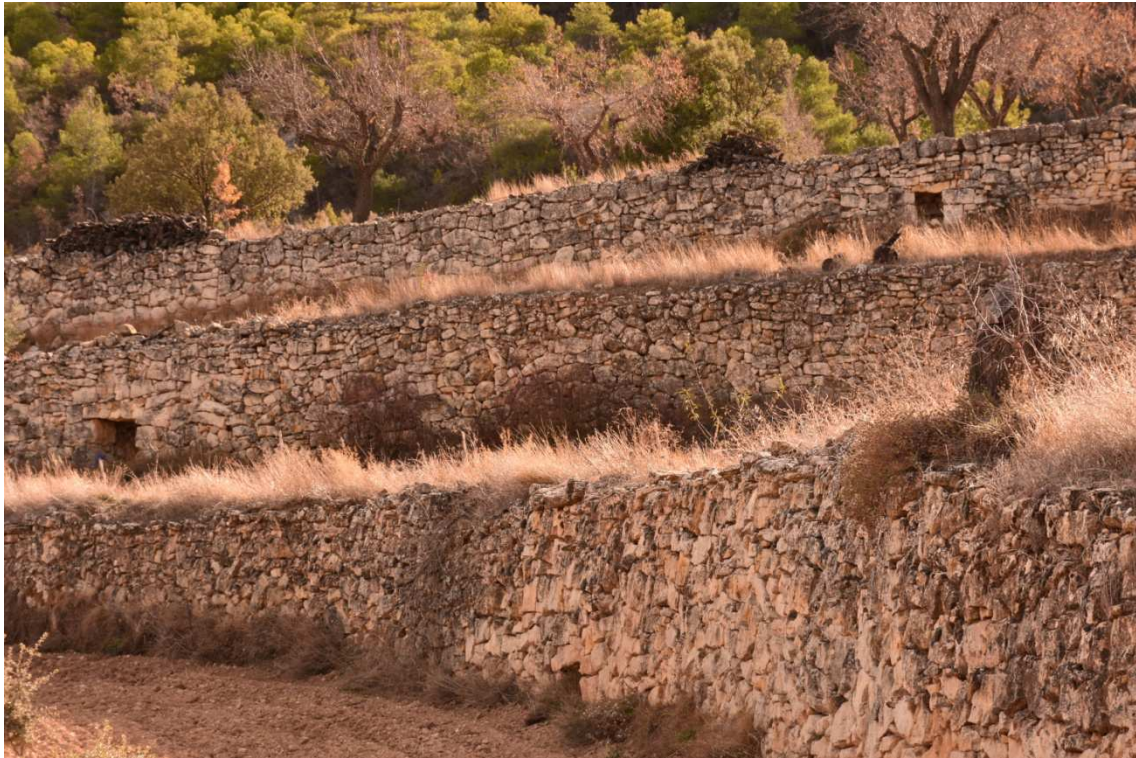
007_Torre de Arcas 1-INM-TER-027-223-010

Descripción: se trata de un interesante conjunto agrícola, dedicado a cereal con cultivo complementario de almendros en las márgenes, que cuenta con diversos elementos e infraestructuras de interés: los propios bancales, cuatro *aubellons* correspondientes a al menos dos conducciones subterráneas de drenaje, un drenaje superficial lateral y un caño para aperos o alimentos (véase su ubicación en la vista aérea adjunta).

El conjunto se estructura en terrazas de frente curvo, dispuestas concéntricamente entre sí (cóncavas respecto a la pendiente de la ladera), cuyos frentes están reforzados por muros de conglomerado, aparejados en seco, de una altura variable que oscila entre 1,80 y 2,20 m.

Una de estas **conducciones subterráneas (A)** se encuentra en el extremo este del conjunto cultivado. Se han localizado dos *aubellons* (A1 y A2), que se encuentran en terrazas sucesivas y correspondían a la misma conducción: A1 vertía a una nueva conducción subterránea que atravesaba la faja dispuesta a continuación, que a su vez desaguaba a través de A2 en la faja inferior. Son las aberturas de mayor tamaño del conjunto. A1 tiene 60 x 50 x 90 cm (altura, anchura, profundidad); A2 tiene 90 x 90 x 115 cm. Ambas están adinteladas mediante losas

La **conducción subterránea B** se encuentra unos 20 m al oeste de la anterior. También se han localizado dos *aubellons* de salida de agua correspondientes a esta conducción, de menor tamaño que las anteriores, quizá porque la cantidad de agua acumulada en esta zona era menor. El **aubelló B1** se abre en la misma pared que A1. También adintelada, presenta interés por tener sobre la abertura dos hiladas de finos mampuestos dispuestos verticalmente, quizás para facilitar el drenaje en un punto donde podía concentrarse bastante agua en ciertos momentos y desbordar la conducción (aunque también puede tratarse de una estructura de descarga para derivar hacia los laterales el peso de la pared superior). Sus dimensiones son de 50 x 50 x 120 cm. El **aubelló B2** se encuentra dos fajas por debajo de este. Es un abertura de pequeño tamaño también adintelada con losa.

Complementariamente, hay un **drenaje lateral en superficie**, cuya función era desviar el agua procedente de la ladera situada sobre la zona cultivada para evitar que penetrara en el campo. A continuación la conducía a través de una acequia abierta a lo largo de la margen del campo hacia cotas inferiores, dirigiéndola por fin hacia el barranco lateral.

El último elemento de interés del conjunto, sin ninguna relación funcional con las infraestructuras anteriores, es un **caño** abierto en la base de una de las paredes, con la función de guardar a resguardo el alimento y la bebida durante las faenas agrícolas. Está situado en la misma pared que los *aubellons* A1 y B1, aunque en el extremo oeste del conjunto. Es una abertura adintelada de escasa altura (90 cm), con una anchura de 1,20 m en la boca y 1 m en el fondo. Cierra por su parte superior mediante una losa de piedra, que apea en dos mampuestos bastante planos y ligeramente entrantes, que a su vez apoyan en sendos bloques de piedra de mayor tamaño. Sobre el dintel hay un arco rebajado de descarga, realizado mediante

Estado de conservación: bueno

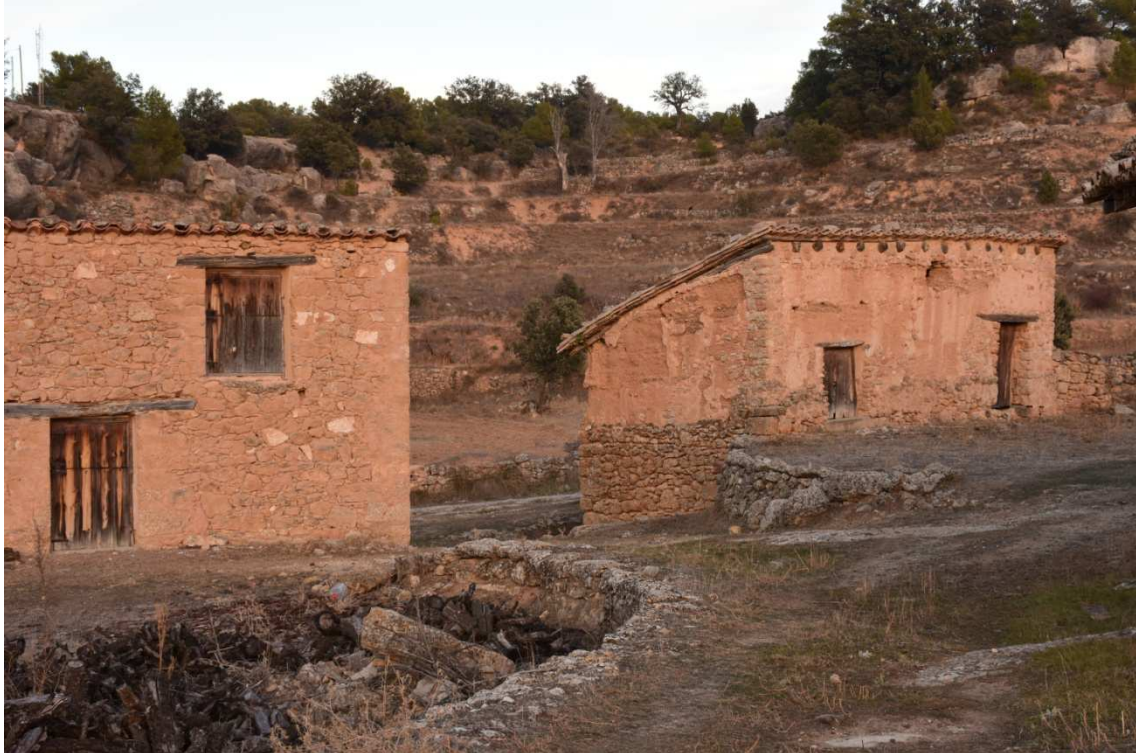
008_Torre de Arcas 1-INM-TER-027-223-011

Descripción: se trata de un interesante conjunto de eras de trilla y pajares (muchos de los cuales han sido reformados con materiales actuales). Bordeadas por el camino lateral que conduce a la ermita, se van sucediendo de norte a sur. Cada unidad está compuesta por una era y un pajar.

Las eras son espacios de forma aproximadamente oval, de unas dimensiones medias en torno a 10 x 20 m. En todos los casos, uno de los lados largos está dispuesto en el sentido de la pendiente, sobreelevado y reforzado con un murete de conglomerado aparejado en seco, cuya hilada superior sobresale ligeramente respecto al nivel del suelo para delimitar el espacio de trilla.

Los pajares se disponen generalmente en un lateral de la era, siempre aprovechando el talud del promontorio. Son construcciones de planta rectangular y dos pisos de altura, el superior de los cuales queda siempre a la altura de la era de trilla. En apariencia, la planta inferior pudo estar destinada a establo para caballerías y la superior desempeñaba la función de pajar propiamente dicho.

En cuanto a sus técnicas constructivas, son muy variadas, pero lo más habitual es que presenten una planta baja realizada en conglomerado (sin o, más frecuentemente, con argamasa) y una superior de tapial, reforzado con abundantes guijarros o incluso fragmentos de tejas; en algunos casos los laterales de la planta superior están cerrados mediante estructuras de cañizo revestido de yeso. Las cubiertas suelen ser a un agua, de teja sobre cañizo y forjado de madera, vertientes hacia la parte trasera. Hay, sin embargo, algún ejemplo de interés con cubierta a dos aguas.

Resulta de especial interés la antigua rampa de acceso al conjunto, situada en el extremo norte, que discurre entre dos pajares. Realizada en tierra apisonada, está reforzada por sus laterales mediante obra de conglomerado en seco. Tiene un trazado curvo que en su tramo final bordea las dos primeras eras: por un lado el camino está delimitado por el muro de refuerzo de una de ellas; por otro, por las losas que rematan el muro de cierre de la era contigua.

Estado de conservación: muchos pajares han sido reparados con materiales modernos de construcción. Sin embargo, el conjunto conserva numerosos elementos originales de interés,

tanto eras de trilla como pajares. La rampa de acceso descrita se encuentra también en buen estado.
