***FICHAS CATALOGRÁFICAS
DE CONSTRUCCIONES EN
PEDRA EN SEC EN LA
COMARCA DEL
MATARRAÑA/MATARRANYA***

VALDELTORMO/LA VALL DEL TORMO

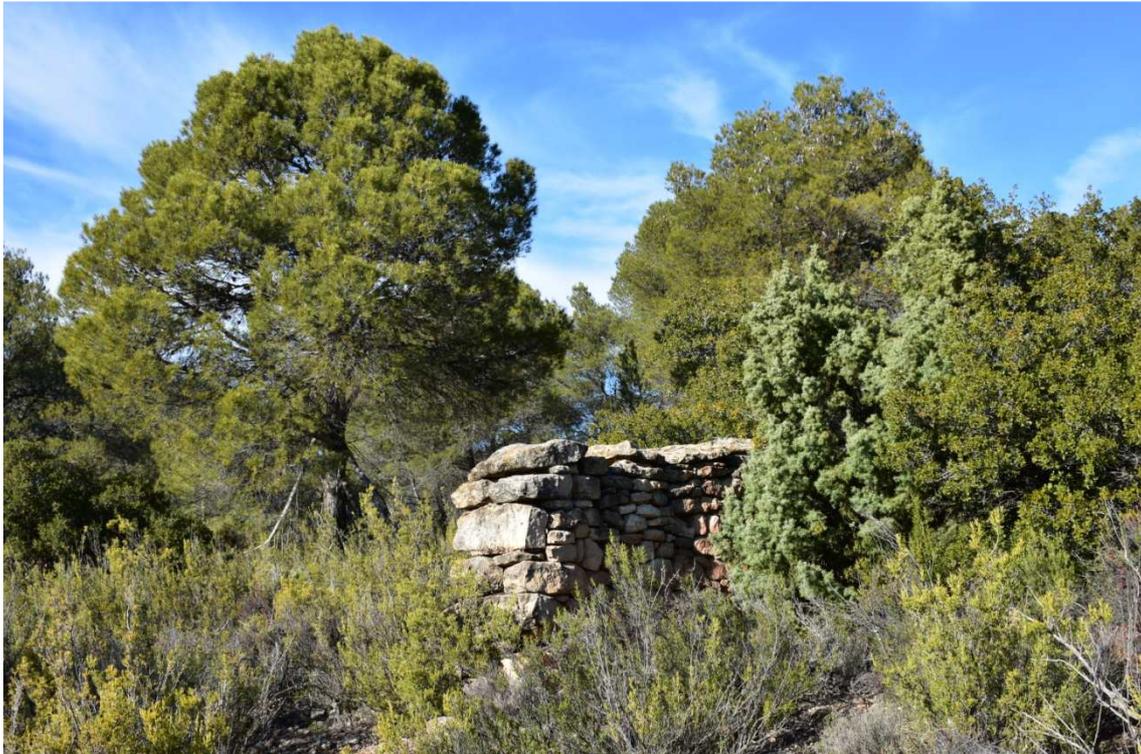
001_Valdeltormo 1-INM-TER-027-245-004

Descripción: es un lienzo de muro de trazado ligeramente curvo, de aproximadamente 3 m de longitud y 1,20 de altura.

Está realizado en mampostería de arenisca, a base de mampuestos de pequeño tamaño, con piezas muy grandes y regulares en los extremos. La pared está construida a dos caras, con relleno de gujarros, y rematada por una hilada de grandes losas planas que cubren toda la anchura del muro.

Por su orientación, con la cara exterior hacia el noroeste, parece concebido como una estructura de protección frente al cierzo.

Estado de conservación: bueno.

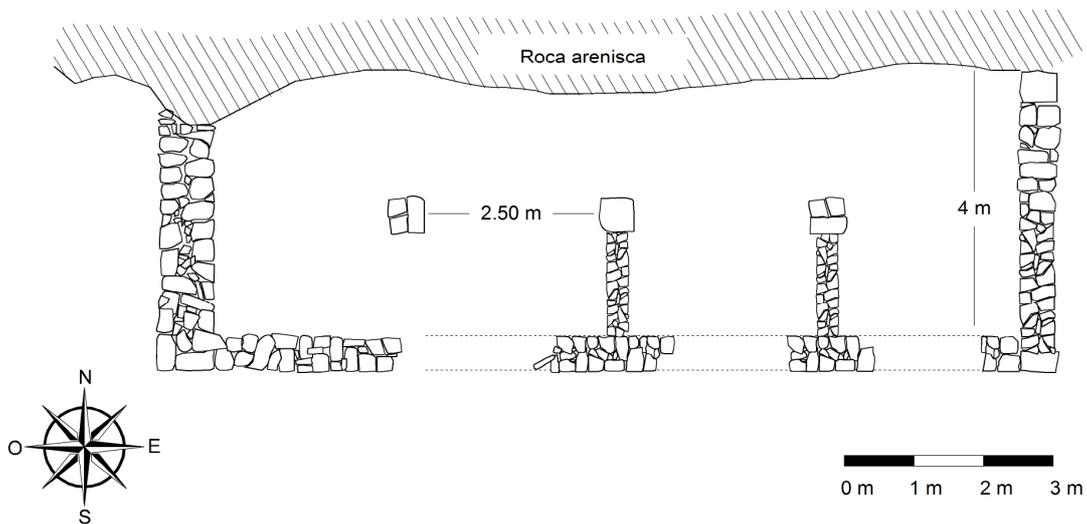
Planta

Es un edificio de planta rectangular, dividido en los dos sectores habituales en los corrales de este tipo: un espacio al aire libre (ras) y otro cubierto, que en este caso tiene aproximadamente la mitad de la anchura que el anterior.

En la separación entre ambos espacios se conservan tres gruesos pilares cuadrangulares (que en la actualidad no superan los 1,40-1,60 m, según los casos) de apoyo para la techumbre del cubert, cuyo frente debía estar totalmente abierto hacia el ras; la cubierta de este espacio ha desaparecido totalmente, aunque parece haber sido a un agua, que vertería hacia el ras. Los pilares están realizados en general mediante grandes y relativamente regulares mampuestos, que en algunos puntos alternan con piezas de piedra de menor tamaño.

Una de las singularidades de esta construcción es la compartimentación del ras en tres espacios independientes de tamaño desigual, mediante paredes transversales que iban desde el pilar central y el derecho hasta el muro perimetral. La pared transversal correspondiente al pilar central se conserva prácticamente íntegra: es un muro de aproximadamente 1,50 m de altura, construido en mampostería de arenisca de muy pequeño tamaño y rematado por una hilera de grandes losas dispuestas en *rastell* (parte de las cuales se han perdido). El segundo de estos muros, bastante derruido en la actualidad, debía presentar similares características.

El muro perimetral se conserva con relativa integridad en los dos laterales cortos y en una pequeña parte de su frente. Está realizado mediante mampuestos relativamente grandes, a dos caras, con relleno de piedra menuda. Se ha perdido toda huella del vano de acceso, que debía estar en el frente sur.

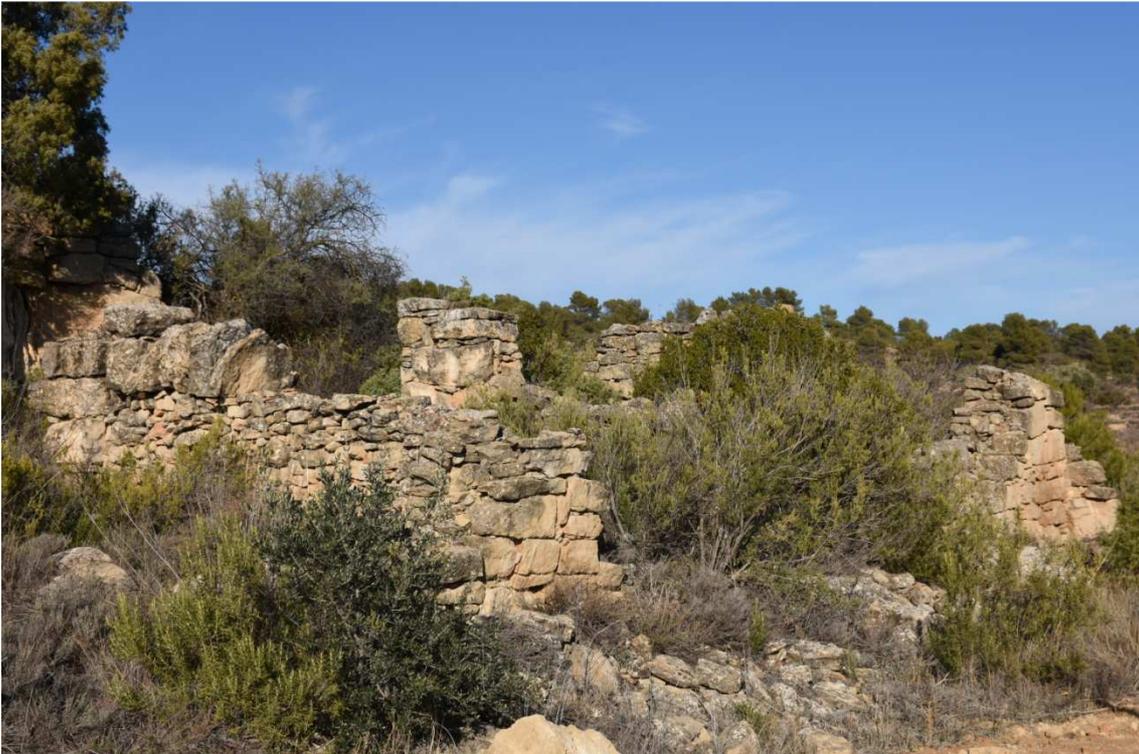
002_Valdeltormo 1-INM-TER-027-245-005

Descripción: pese a su avanzado estado de ruina es una construcción de elevado interés, debido a la relativa complejidad de su estructura espacial, a la magnífica factura de la obra y a un cierto “arcaísmo” en algunos elementos arquitectónicos, que parece indicar una significativa antigüedad. También resultan llamativas sus pequeñas dimensiones, en relación sobre todo con su mencionada complejidad estructural. Todo ello origina algunos interrogantes respecto a su funcionalidad exacta.

Situada en la margen de un campo de olivos, apoya en una pared rocosa de arenisca, que cierra el corral por su parte trasera. En la cima de la pared se construyó un pequeño muro de refuerzo en piedra seca.

Estado de conservación: ruina avanzada. Ha perdido íntegramente la cubierta, una parte significativa del muro perimetral y también una parte de las estructuras interiores de obra.

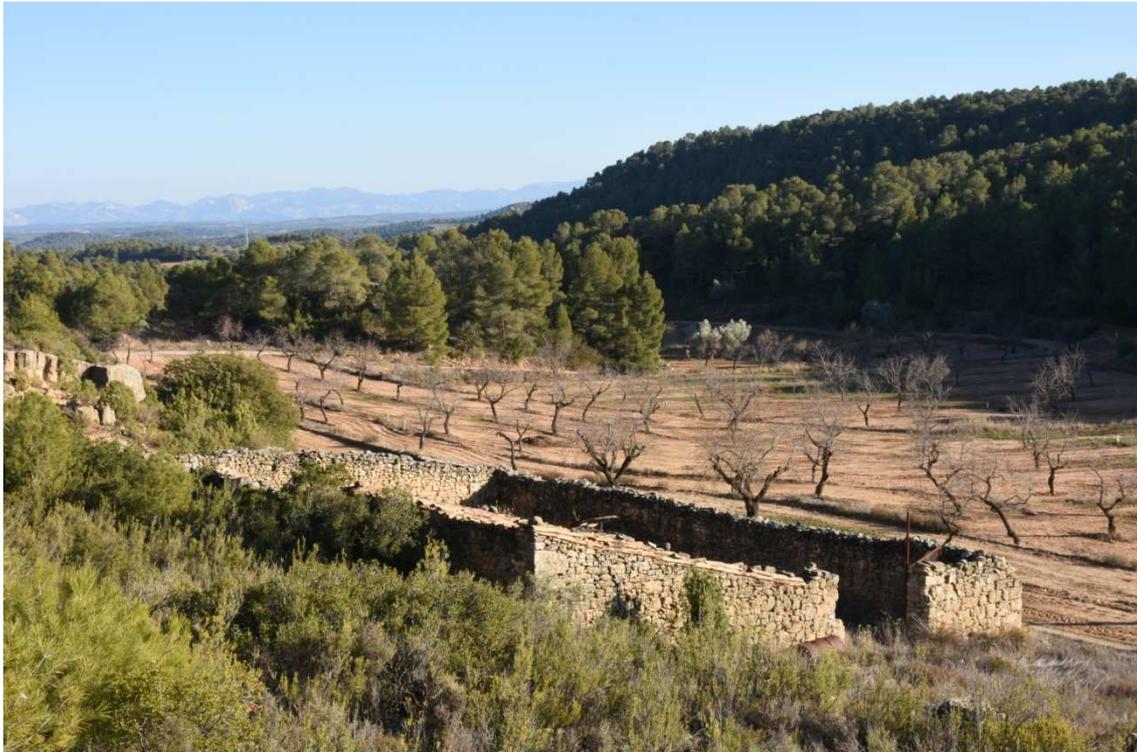
003_Valdeltormo 1-INM-TER-027-245-006

Descripción: es un corral de grandes dimensiones de planta rectangular. Sus muros perimetrales están levantados con mampuestos de arenisca en general de gran tamaño, calzados con abundantes falcas, que adquieren mayor regularidad en las esquinas.

El vano de acceso se encuentra en uno de los frentes cortos. Es una simple abertura, sin ningún tipo de cierre superior.

En su interior estaba dividido en los dos espacios habituales en este tipo de obras: el ras, a cielo abierto, y un *cobert* techado, cuya anchura es ligeramente inferior a la del ras.

El *cobert* estaba dividido en dos sectores independientes. Se conserva la construcción correspondiente al sector del extremo izquierdo, de pequeño tamaño. Su frente está cerrado por un muro de mampostería, en cuya parte central se abre la puerta de acceso, coronada por una viga de madera que apea sobre jambas de cantería, cuyas piezas se disponen alternativamente a soga y tizón. Conserva la cubierta, a un agua vertiente sobre el ras, con tejas sobre cañizo y forjado de madera.

El compartimento que ocuparía el resto del *cobert* debía presentar similares características. Se conserva parte del muro que lo cerraba por el frente, separándolo del ras, pero se ha perdido su cubierta y sus estructuras de acceso.

Estado de conservación: gran parte de las estructuras construidas del *cobert* han desaparecido. El resto del conjunto se conserva en relativo buen estado. Da la impresión de haber sido utilizado hasta no hace mucho tiempo.

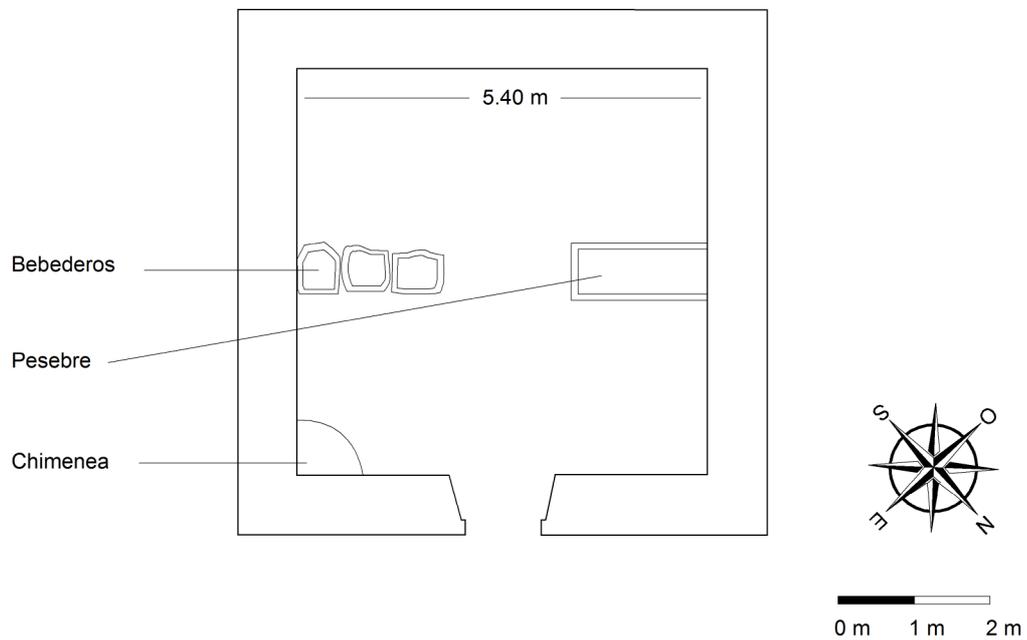
Planta

De grandes dimensiones, tiene planta cuadrada. Está elevada a dos caras con mampostería de arenisca, aparejada con argamasa de barro, material que también se utiliza para revocar parcialmente el exterior y totalmente el interior. Las esquinas están realizadas mediante piezas de cantería, que se van colocando en direcciones alternas.

El interior es un espacio unitario, totalmente cubierto por la cúpula. Esta arranca desde una altura de aproximadamente 1 m en las esquinas: allí se dispone un sillar en diagonal a la pared, a partir del que arranca un lienzo de mampuestos pequeños que comienza a adoptar la curvatura de la cúpula; esta solución para pasar de la planta cuadrada a la circular recuerda a las trompas utilizadas en las cúpulas de los edificios religiosos. En la parte central de los muros la curvatura del inicio de la cúpula arranca a una altura superior.

Los muros laterales se siguen elevando rectos por el exterior a pesar del inicio de la cúpula en el interior. De este modo, al exterior, sobresale solo por encima de la obra cuadrangular la parte superior de la cúpula. En torno a su arranque queda un espacio plano cuadrangular que se cubre con losas.

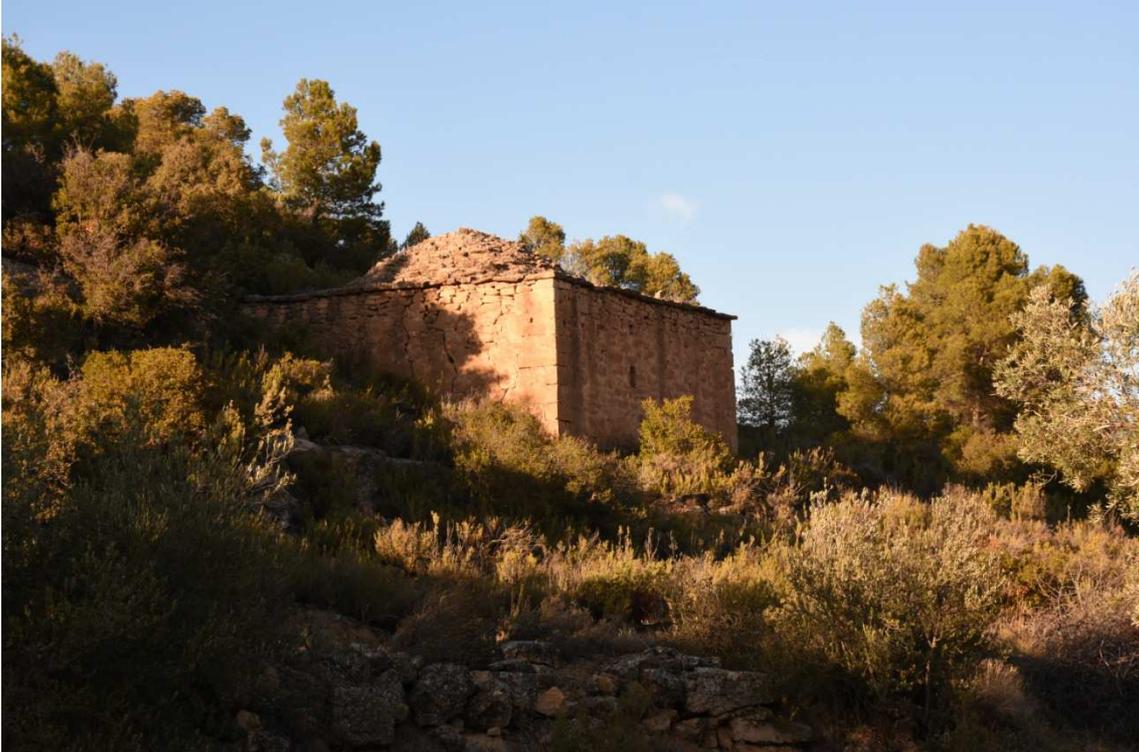
004_Valdeltormo 1-INM-TER-027-245-007

Descripción: es una construcción que, pese a no estar realizada en piedra seca, ha sido catalogada por su elevado interés arquitectónico, sus singularidades constructivas y su significativa antigüedad.

La puerta de acceso se abre en el centro del frente noreste. Es un vano adintelado con una gran pieza monolítica de arenisca, en cuyo frente está grabada la inscripción: "ano 1817". Apea sobre jambas de sillares de cantería, en el frente de uno de los cuales puede verse una cruz incisa. Al interior el vano cierra mediante arco muy rebajado, realizado con piezas de piedra también trabajadas, más pequeñas y dispuestas de canto.

Estado de conservación: bueno

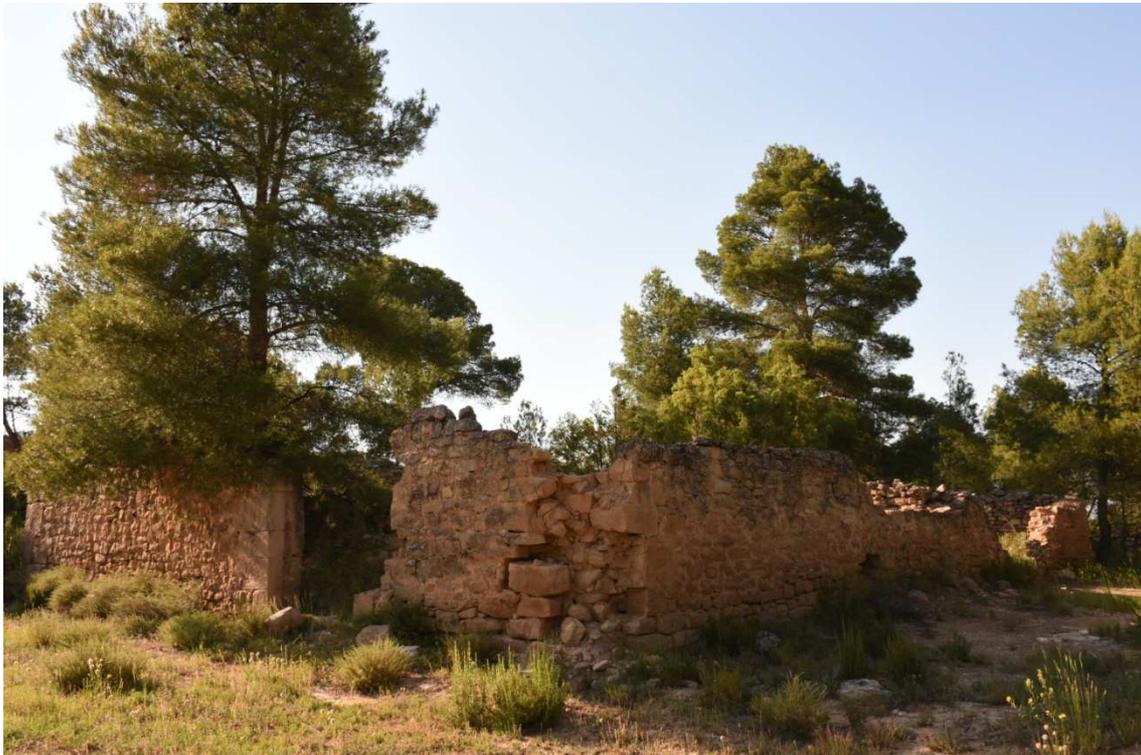
005_Valdeltormo 1-INM-TER-027-245-008

Descripción: es una sencilla construcción de planta rectangular. Está realizada con mampostería de arenisca, aparejada en seco en algunos tramos y con abundante uso de argamasa de barro en otros. La pared está construida a dos caras, con relleno de tierra, y rematada por una hilada de anchas losas.

El vano de acceso se abría en uno de sus lados cortos. Debió ser adintelado. Conserva una de las jambas, a base de grandes sillares de cantería, aunque de formas y dimensiones muy heterogéneos.

El interior estaba estructurado en dos espacios, habituales en las *corralisses*: un ras a cielo abierto, más grande, y un *cobert* techado. Ambos estaban separados por un muro, del que se conservan los lienzos de ambos extremos, aunque se ha perdido la parte central, donde estaría ubicado el vano de acceso al *cobert*.

Este estaba techado a un agua, vertiente hacia el interior del ras, con tejas, que todavía se conservan en uno de sus extremos.

Estado de conservación: en proceso de ruina. El *cobert* ha perdido casi totalmente su techumbre, así como una buena parte de su muro frontal. Asimismo, también el muro perimetral está parcialmente dañado en la zona de acceso.

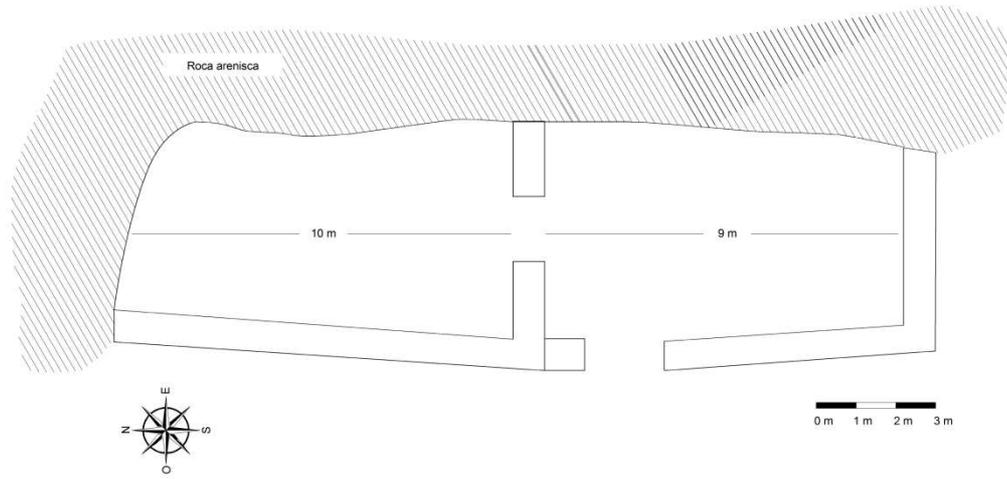
Planta

El **pajar** se edificó aprovechando un hueco abierto en la base del acantilado de arenisca, que
sustituye a la pared trasera y a una de las paredes laterales, y cubre también la mayor parte
del espacio.

Es una construcción de planta aproximadamente rectangular. Está elevada con mampostería
de arenisca muy irregular de tamaño mediano, salvo en la esquina de la fachada, donde se
usan piezas grandes y regulares de cantería.

El interior es un espacio unitario, con una configuración muy determinada por el trazado ligeramente irregular de la roca natural. Esta cubre también la mayor parte del espacio interior. En la parte delantera hay un sector de la construcción que queda parcialmente descubierto y fue techado a un agua mediante cañizos tendidos entre la pared construida y la roca, sobre los que se dispone teja asentada con barro.

Ante la fachada del **pajar** hay un espacio rectangular cercado, de aproximadamente 1,80 m de altura, destinado probablemente a las caballerías. Su acceso debía situarse en el frente largo, que se encuentra parcialmente hundido a partir de un lienzo de muro con mampuestos de mayor tamaño y mejor factura que debió ser una de las jambas del vano de acceso. No presenta signos de haber estado cubierto en ningún momento.

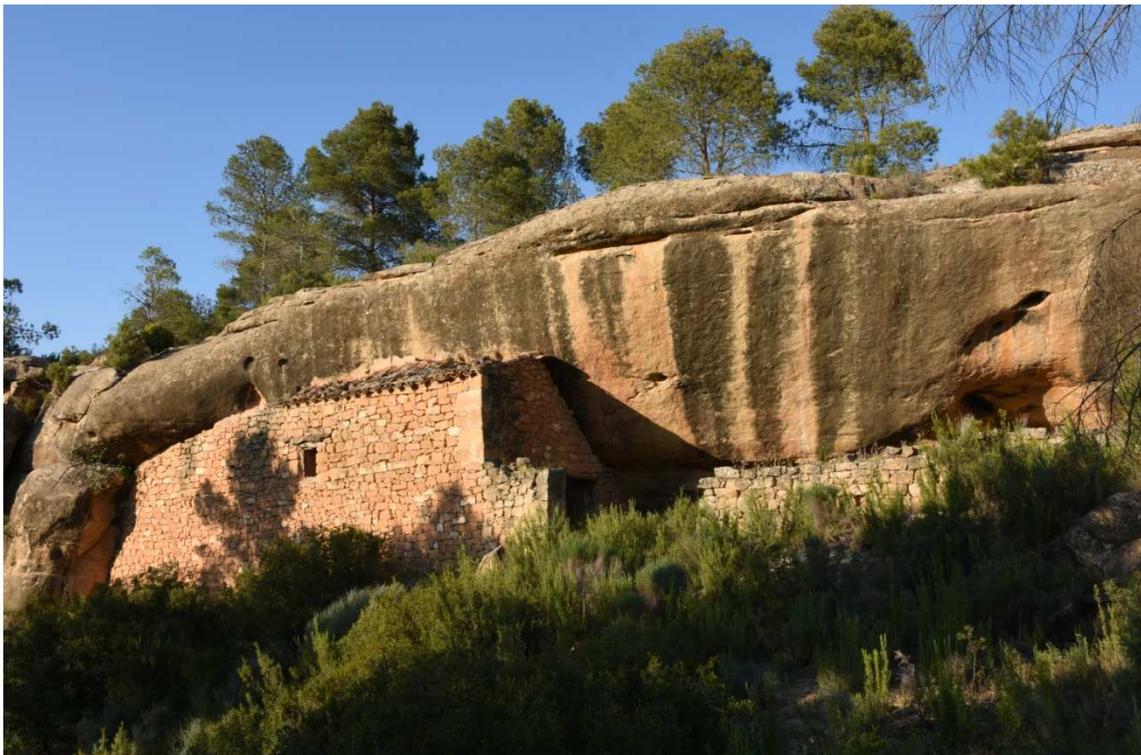
006_Valdeltormo 1-INM-TER-027-245-009

Descripción: es un conjunto compuesto por una era y un pajar rupestre, que tiene un pequeño
corral cercado ante su fachada.

La puerta de acceso se abre, descentrada, en uno de los lados cortos. Es un vano adintelado con vigas de madera, que está fijado a la obra superior con abundante argamasa de cal, que también se utiliza para asentar las jambas.

Hay también una ventana abierta en el frente largo. Está cerrada por un dintel de madera y enmarcada por jambas de mampuestos muy regulares.

Estado de conservación: la era se encuentra en buen estado, aunque la obra está bastante oculta por la vegetación. El corral ha sufrido un derrumbe de parte del muro. El pajar se encuentra en general en buen estado, salvo en la esquina de la fachada, mal trabada con el resto de la obra, donde se ha abierto una grieta vertical; asimismo, ha perdido tejas y el forjado de cañizo está relativamente dañado por la lluvia.
