***FICHAS CATALOGRÁFICAS  
DE CONSTRUCCIONES EN  
PEDRA EN SEC EN LA  
COMARCA DEL  
MATARRAÑA/MATARRANYA***

***BECEITE/BESEIT***

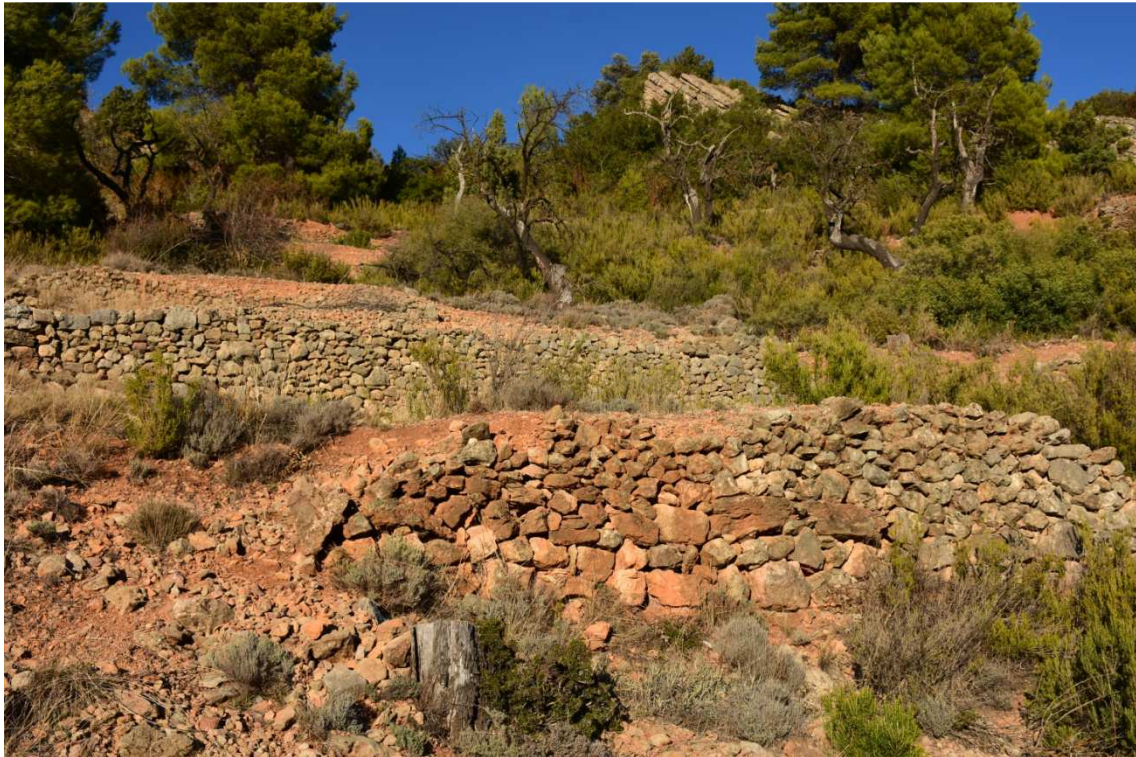
001\_BECEITE

Es un conjunto de bancales dispuestos transversalmente a la pendiente de la ladera, paralelos entre sí, que delimitan unas estrechas fajas de tierra donde quedan restos de antiguo cultivo de almendros. Debido a la acusada pendiente, se encuentran muy próximos entre sí y tienen una altura relativamente reducida, que en ningún caso supera los 2 m de altura.

El aparejo de piedra es muy irregular. En algunas de las paredes se han dispuesto como remate piedras más grandes y regulares para consolidar la obra, aunque no está generalizado en todas las fajas.

Estado de conservación: aunque el conjunto se conserva todavía relativamente íntegro, algunas de las paredes presentan tramos derruidos y la práctica totalidad de ellas han comenzado a perder materiales por la parte superior.

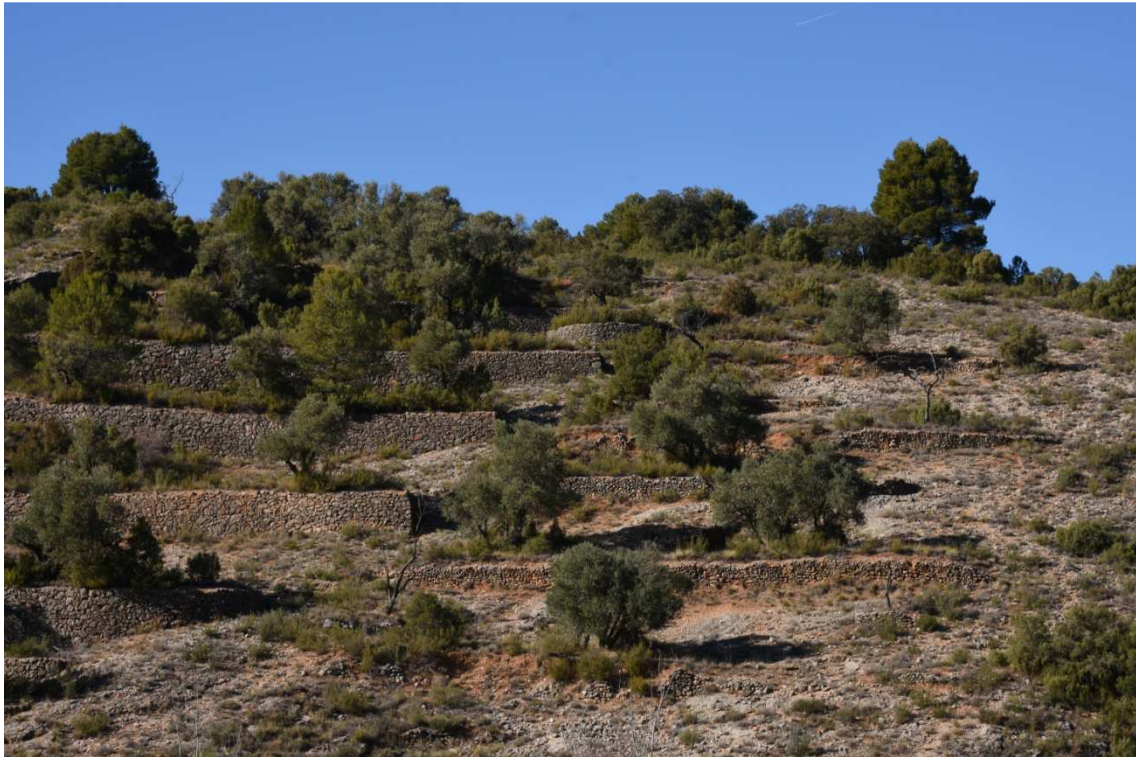
002\_BECEITE

Dispuestos en paralelo entre sí, delimitan estrechas fajas de terreno. Aunque en algún ejemplo de la zona superior las paredes presenten el frente curvo, en general tienen un trazado recto. Hay dos conjuntos de paredes, separados por una pronunciada rampa de acceso, sin ninguna continuidad (ni siquiera de cota) entre un lado y otro; las paredes de cada lado tienen distintas características. Aparentemente, el camino central está separando distintas propiedades.

El conjunto más interesante es el situado a la izquierda. De mayor altura que el contiguo, con paredes que pueden oscilar en torno a los 3 m, también el aparejo es más grande y está mejor trabado. Destaca especialmente la obra de las esquinas, de geometrías muy limpias, que se prolongan en cortos tramos de contención por los laterales.

El conjunto del lado derecho presenta paredes de menor altura, que en ningún caso superan los dos m. El aparejo es más pequeño e irregular y, en algunos casos, parece haber aprovechado cantos de río.

Estado de conservación: bueno. El conjunto de la derecha presenta un estado relativamente peor, con pequeños tramos de derrumbe en los extremos de las terrazas inferiores.

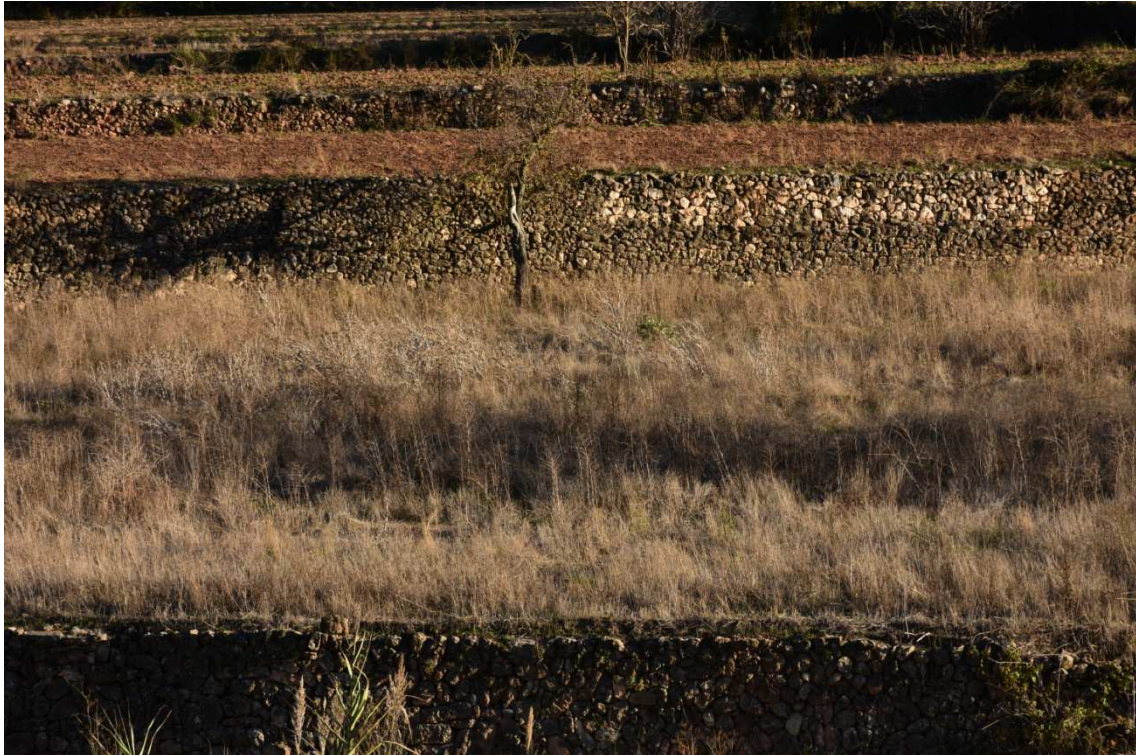
003\_BECEITE

Descripción: en una zona con escasa pendiente, conjunto de cuatro grandes terrazas cuyos frentes están reforzados por paredes de mampostería en seco de alturas muy variables, entre 1 y 3 m.

Están realizadas con un aparejo muy irregular que, en la mitad inferior de los muros, trata de disponerse en hiladas lineales y, en la superior, se colocan de forma más heterogénea.

Estado de conservación: bueno

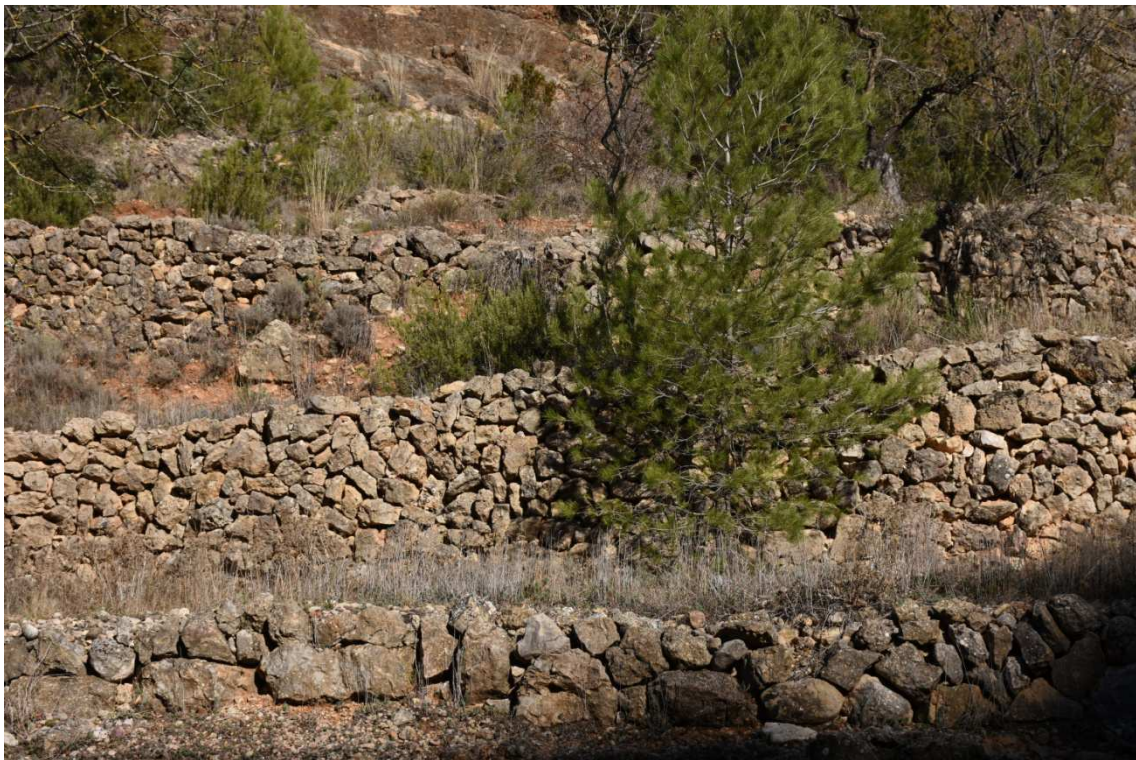
004\_BECEITE

Descripción: conjunto de cuatro paredes de alturas muy variables, desde 80 cm hasta 1,80-2 m, que delimitan otras tantas terrazas muy estrechas con restos de cultivos de almendros.

Salvo en la terraza inferior, compuesta por 2-3 hiladas de piedras de gran tamaño y cierta regularidad, el aparejo de las restantes paredes es muy irregular y se dispone de forma desordenada.

En la terraza superior hay un *maset*, de planta rectangular, con cubierta de tejas a un agua.

Estado de conservación: bueno

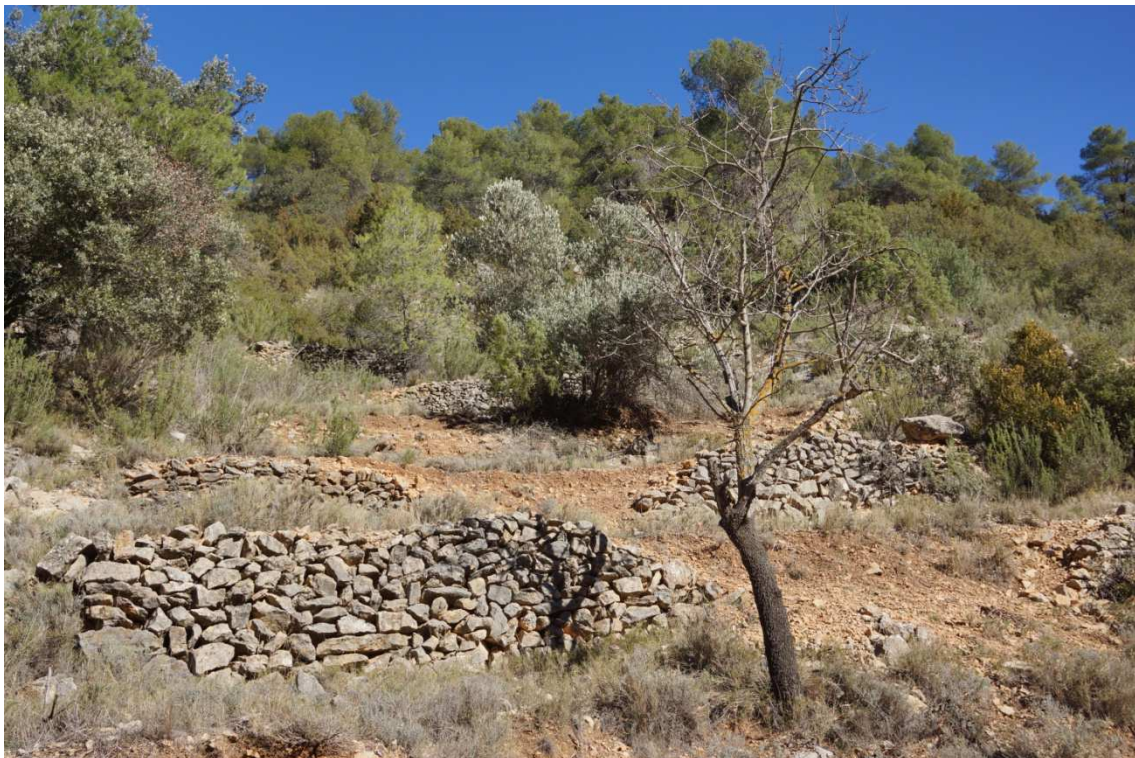
005\_BECEITE

Descripción: en el camino del *Parrissal*, a una distancia todavía moderada del pueblo, existe un numeroso conjunto de terrazas en las dos laderas que vierten al río Matarraña.

Todas ellas se caracterizan por disponer de muros de refuerzo realizados en piedra caliza, con un aparejo muy irregular, de escasa altura. Las terrazas son de escasa profundidad, debido a la pendiente de la ladera.

Estado de conservación: variado, aunque en general se conservan en buen estado.

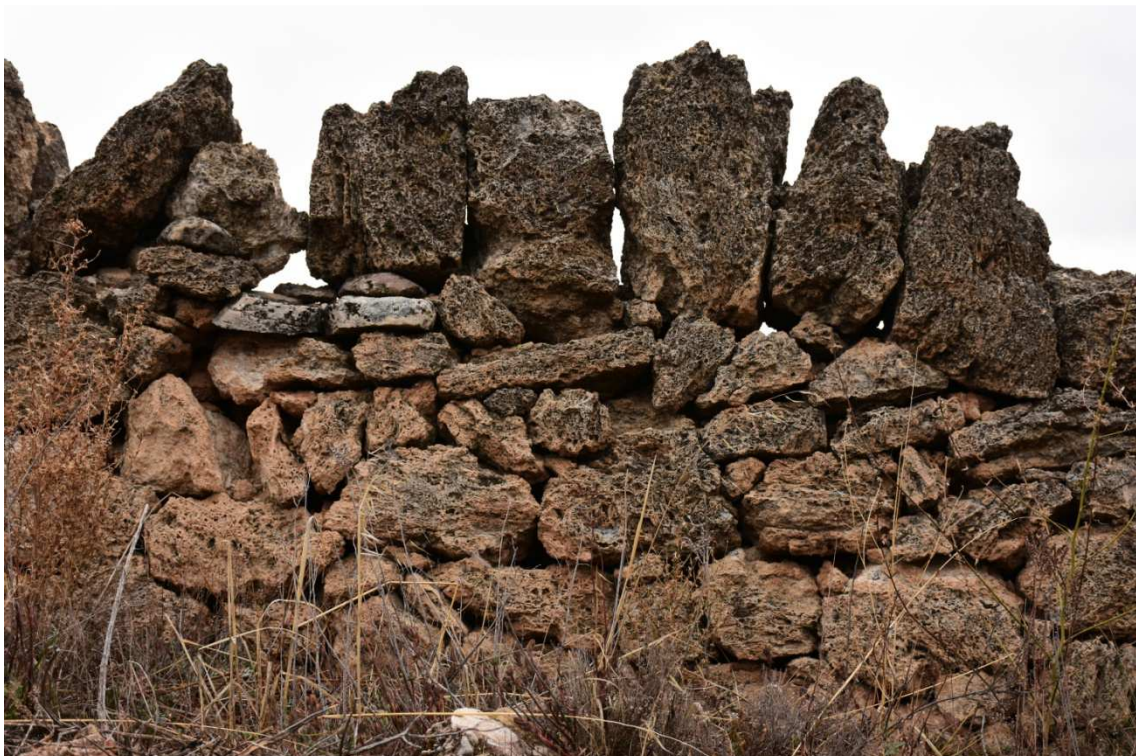
006\_BECEITE

Descripción: se conservan aproximadamente 50 m de muro, de un metro de altura. Está realizado con un aparejo de piedra toba muy irregular, calzado con abundantes falcas de pequeño tamaño.

La parte más elaborada es el remate del muro, mediante piezas grandes, mínimamente picadas para obtener una terminación en ángulo, dispuestas verticalmente a *rastell*.

Estado de conservación: bueno

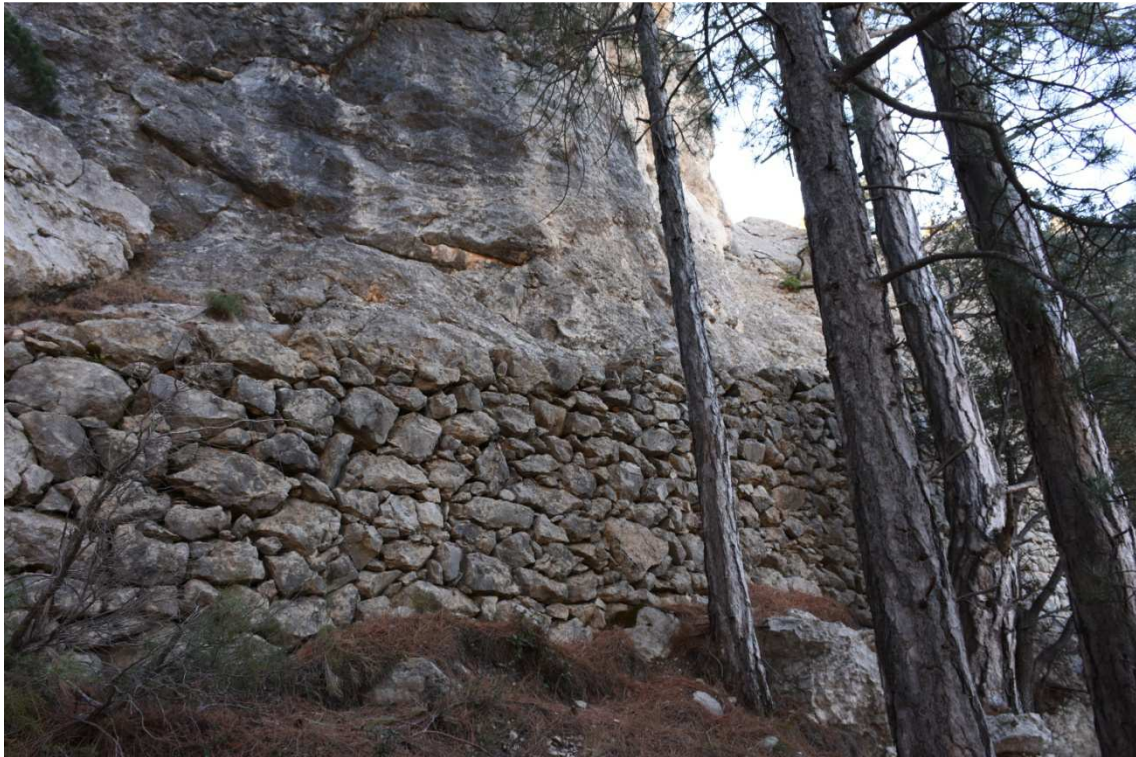
007\_BECEITE

Descripción: uno de los tramos del camino que conduce a la mina, discurriendo a los pies de una pared caliza, está reforzado por el lado opuesto mediante un sólido muro de mampostería aparejada en seco.

Está aparejado con enormes bloques de caliza, de formas y dimensiones muy irregulares, calzados con abundantes falcas del mismo material.

Estado de conservación: bueno

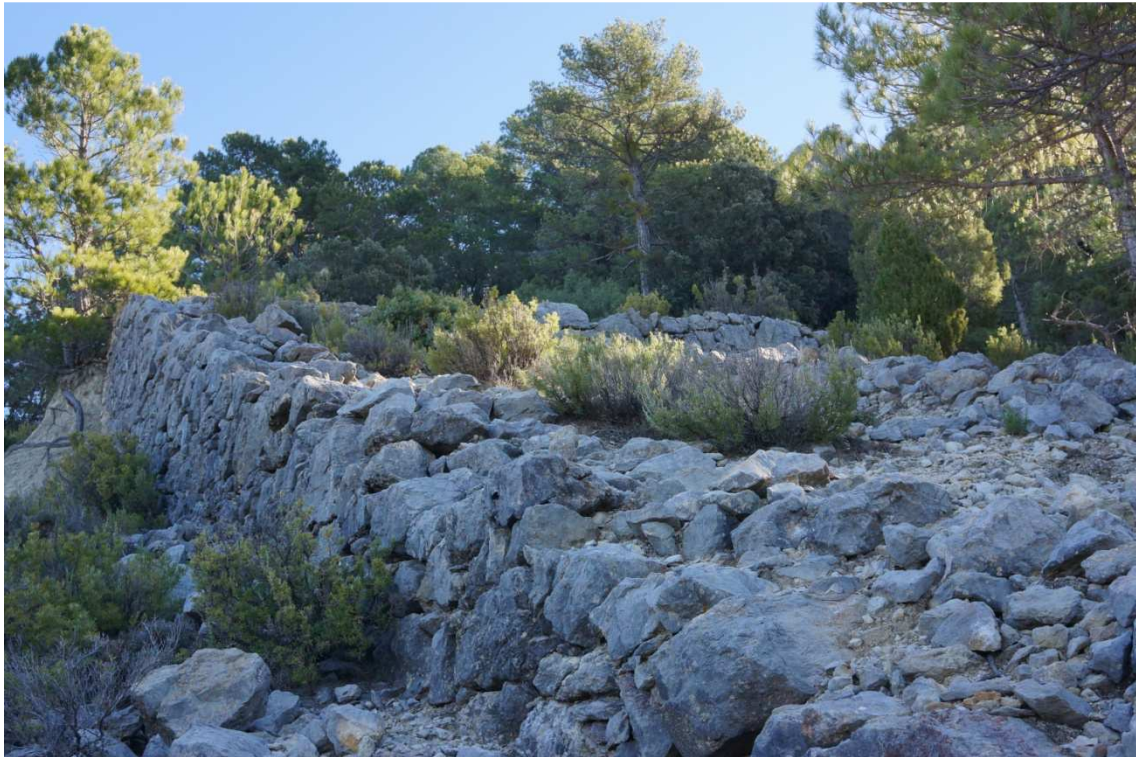
008\_BECEITE

En una plataforma natural, cuyo frente está reforzado por un muro de mampostería en seco, se eleva el edificio que albergaba la maquinaria de manejo de las sirgas. Se trata de una sencilla construcción cuadrangular, realizada en mampostería caliza con mortero de barro, con uno de sus frentes totalmente abiertos. Se conservan en su interior las estructuras de hormigón correspondientes a dos tornos para la sujeción de otras tantas sirgas.

A escasos metros se encuentra el arranque de la rampa, cuyo trazado se puede seguir a lo largo de unos 100 metros, dado lo accidentado del terreno. Es una construcción de tierra compactada de unos 2 m de anchura, cuya altura varía entre los casi 2 m del inicio a poco más de 1 m en algunos tramos.

Sus laterales están reforzados por obra de mampostería caliza asentada en seco. Se trata de bloques de enorme tamaño, que conforman un aparejo completamente irregular.

Estado de conservación: bueno

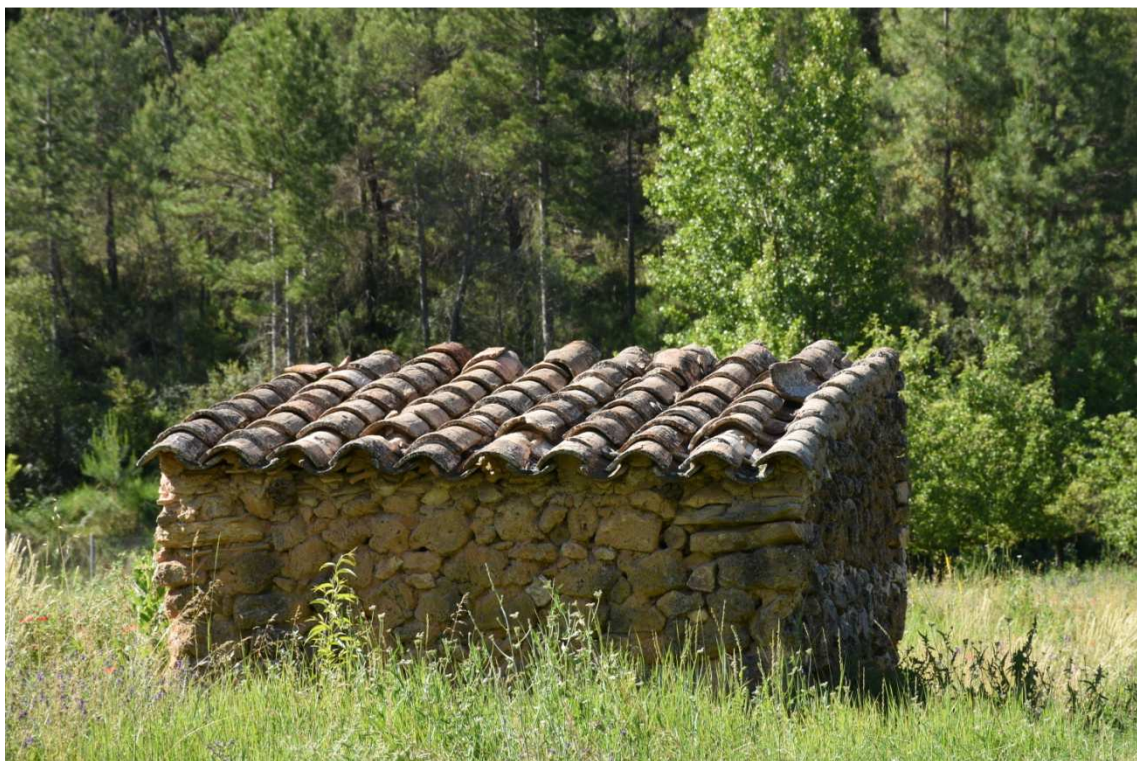
009\_BECEITE

Descripción: construcción representativa de una sencilla tipología destinada al almacenaje de aperos y al albergue ocasional de los agricultores, dada la escasa distancia del pueblo a la que se encuentra.

De planta rectangular, está realizada con mampostería de toba, de pequeño tamaño y formas muy irregulares, trabada con abundante argamasa de barro.

El acceso se encuentra en uno de sus lados largos. Es un vano adintelado mediante viga de madera.

Estado de conservación: bueno

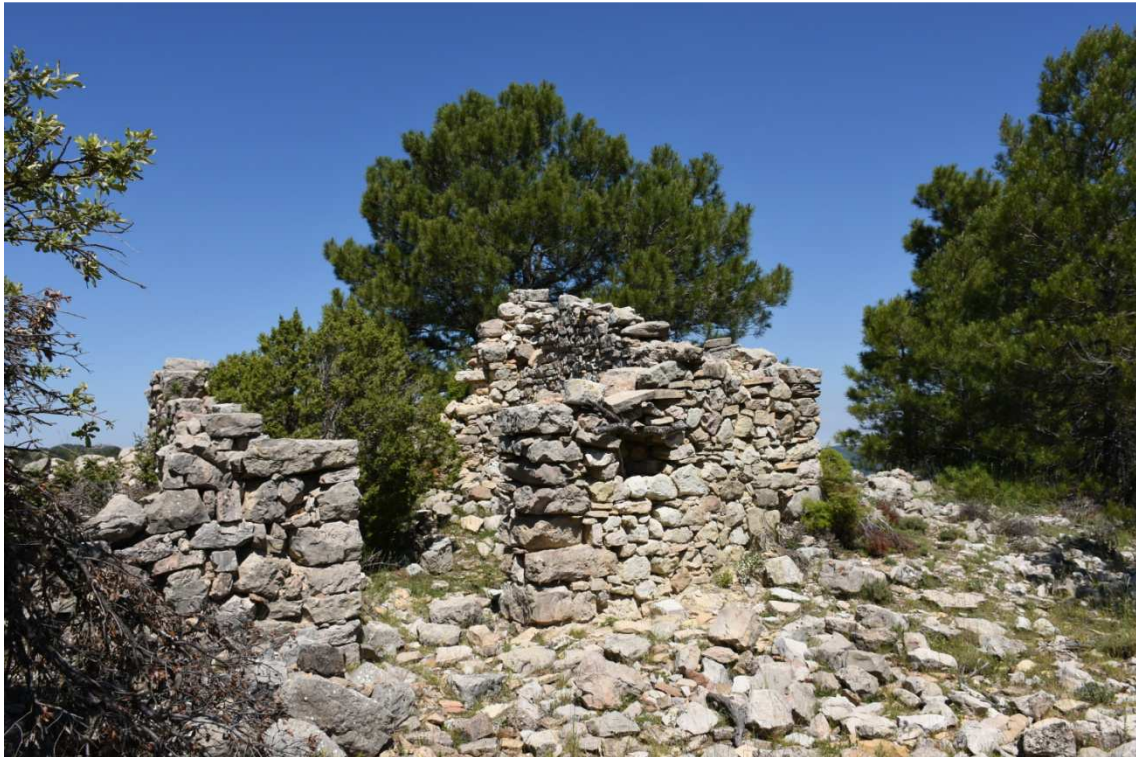
010\_BECEITE

Descripción: se trata de un conjunto de dos corrales para ganado ovino y una pequeña construcción para el pastor, cuya función debió ser albergar el ganado durante estancias de verano en el monte, relativamente prolongadas. Todos los edificios se encuentran en avanzado estado de ruina.

Las tres construcciones están adosadas entre sí, por sus lados largos. Los corrales, de mayor tamaño, tienen aproximadamente el doble de longitud que el habitáculo humano.

Están realizados con piedra caliza muy irregular. Las piezas más grandes se reservan para los vanos, que se encuentran en los lados largos, orientados al este.

La desaparición de las cubiertas y de la parte superior de la mayoría de los muros impide mayores precisiones.

Estado de conservación: ruina avanzada

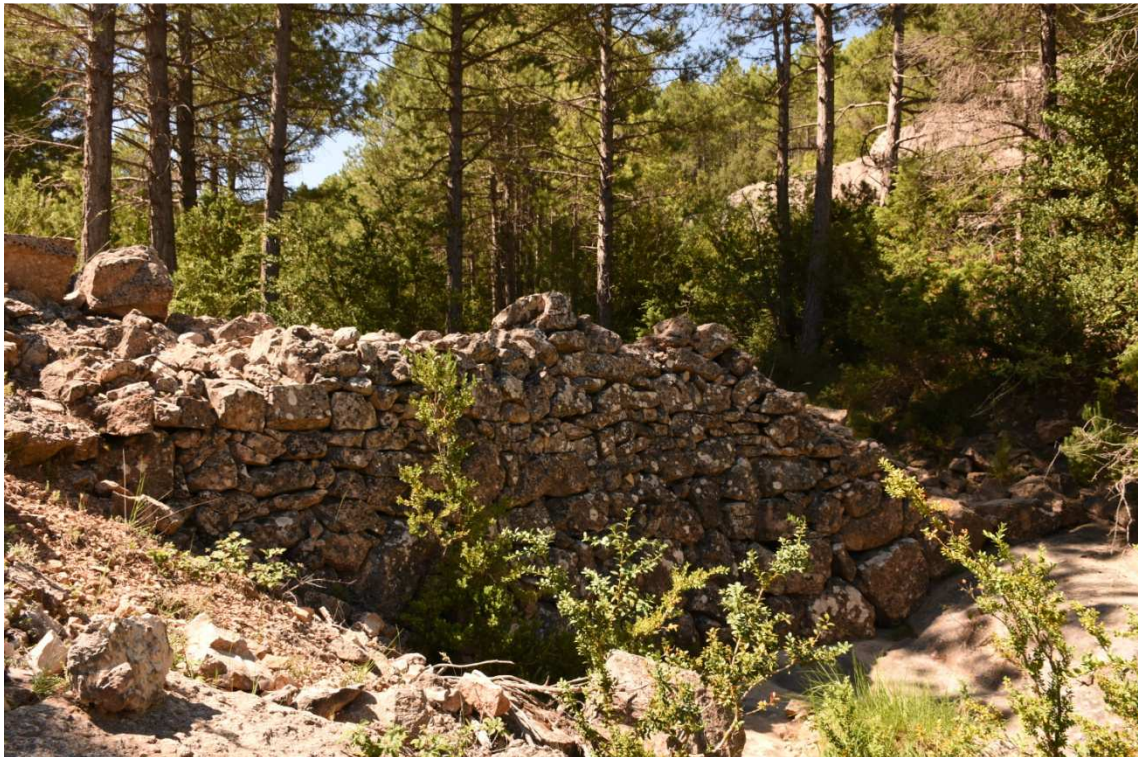
011\_BECEITE

Presa realizada mediante un amontonamiento de pequeña piedra caliza que configura una gran pared de aproximadamente 1,5-2 m de grosor y algo más de 2 m de altura. Los mampuestos de mayor tamaño y regularidad se reservan para ambos frentes.

Estado de conservación: uno de sus extremos se ha hundido, el resto se encuentra en buen estado.
